Situace kácení -boční hráz - SO 05

Akce: Oprava hráze rybníka Velký Pařezitý

Příloha: SITUACE KÁCENÍ - BOČNÍ HRÁZ - SO 05

Č. přílohy: C.5.2

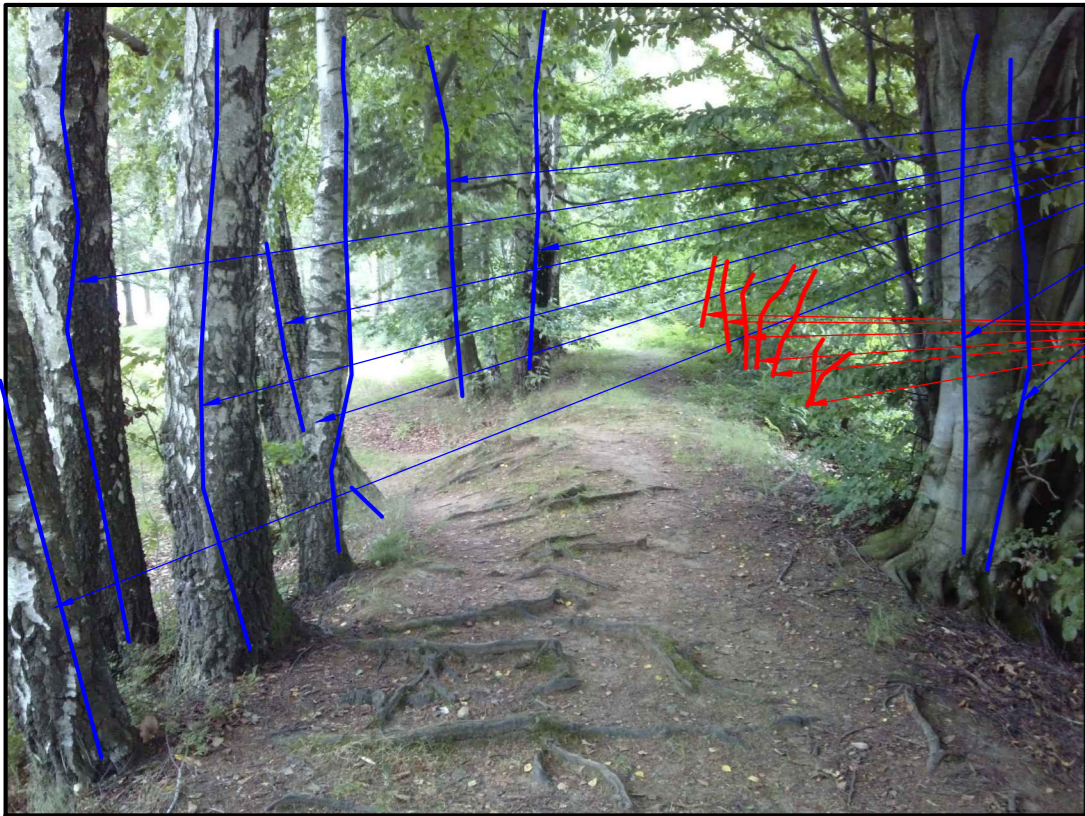
Příklad úprav na vegetaci:

Vzrostlé jedince bříz a buků
ponechat a ochránit před poškozením

Drobné křoviny odstranit

Vzrostlé jedince břízy ponechat
a ochránit před poškozením

Na návodním líci křoviny odstranit
