## DODATEK Č. 1

#### MŽP – OG - 16/21/SDD

## ZÁPIS

**ZPRÁVA Z PODROBNÉHO GEOFYZIKÁLNÍHO PRŮZKUMU  
VYHLEDÁNÍ NEHOMOGENIT V OKOLÍ BÝVALÝCH JAM  
V BLÍZKOSTI „STŘÍBRNÉHO JEZERA“ V OPAVĚ**

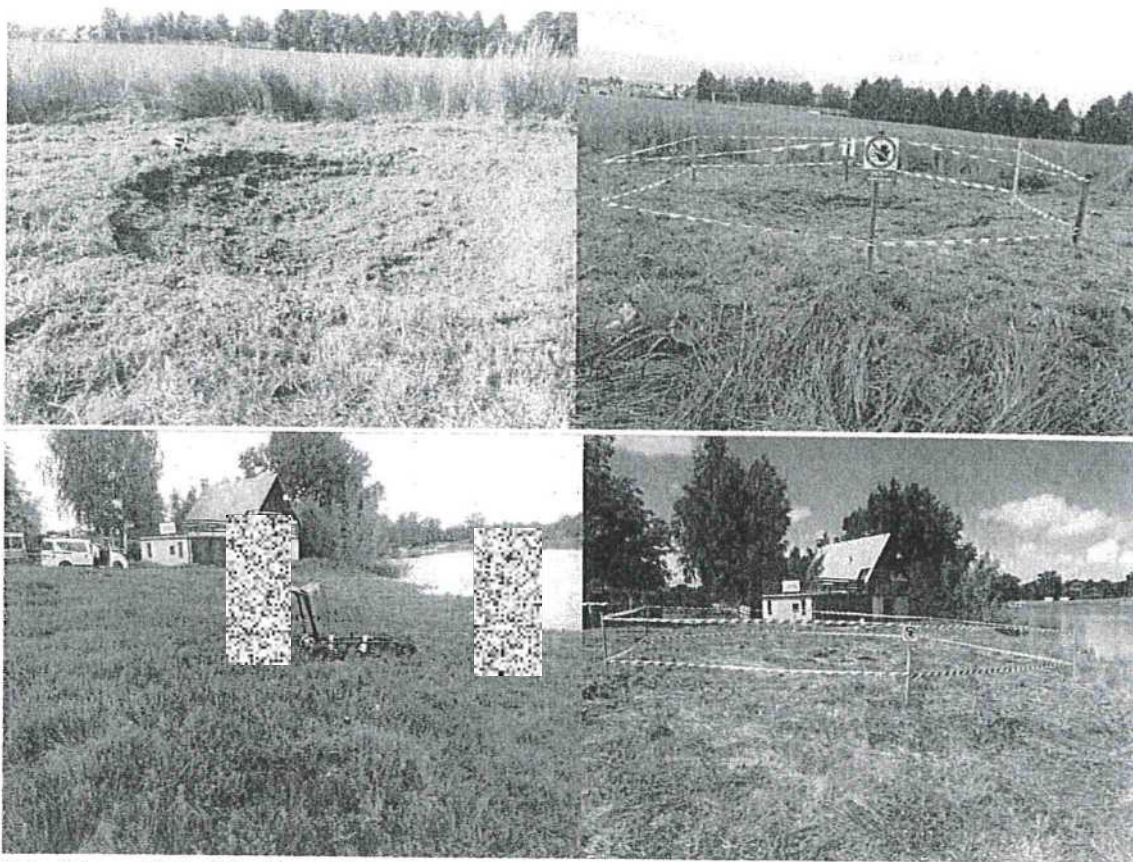
Obr. 6 až 11

Z důvodu zhotovitelem zjištěného nevratného poškození provizorního ohrazení u Těžní jámy při pravidelné kontrole na lokalitě, se dne 7. 7. 2021 před kontrolním dnem toto zabezpečení v původním rozsahu obnovilo a označilo zákazem vstupu.

GF průzkum při jámě Barbora, Těžní a Zatopená, vč. provizorního ohrazení zkoumaných jam 27. 6. 2021 a 28. 6. 2021, poslední foto 12. 7. 2021 (foto: Zhotovitel)
