# Česká geologická služba

## **Věc: Žádost o odbornou pomoc při výzkumu v Pustém žlebu**

Na základě žádosti Správy CHKO Moravský kras ze dne 6. června 2012 předkládá Česká geologická služba (ČGS), zřízená pro výkon státní geologické služby v souladu s ustanovením § 17, odst. 2 zákona č. 62/1988 Sb., o geologických pracích, ve znění pozdějších předpisů, stanovisko k **posouzení svahu, skalního stupně a kopaných sond mezi Punkevními jeskyněmi a parkovištěm poblíž propasti Macocha. Důvodem je trasa nového vodovodu, který povede tímto terénem.**

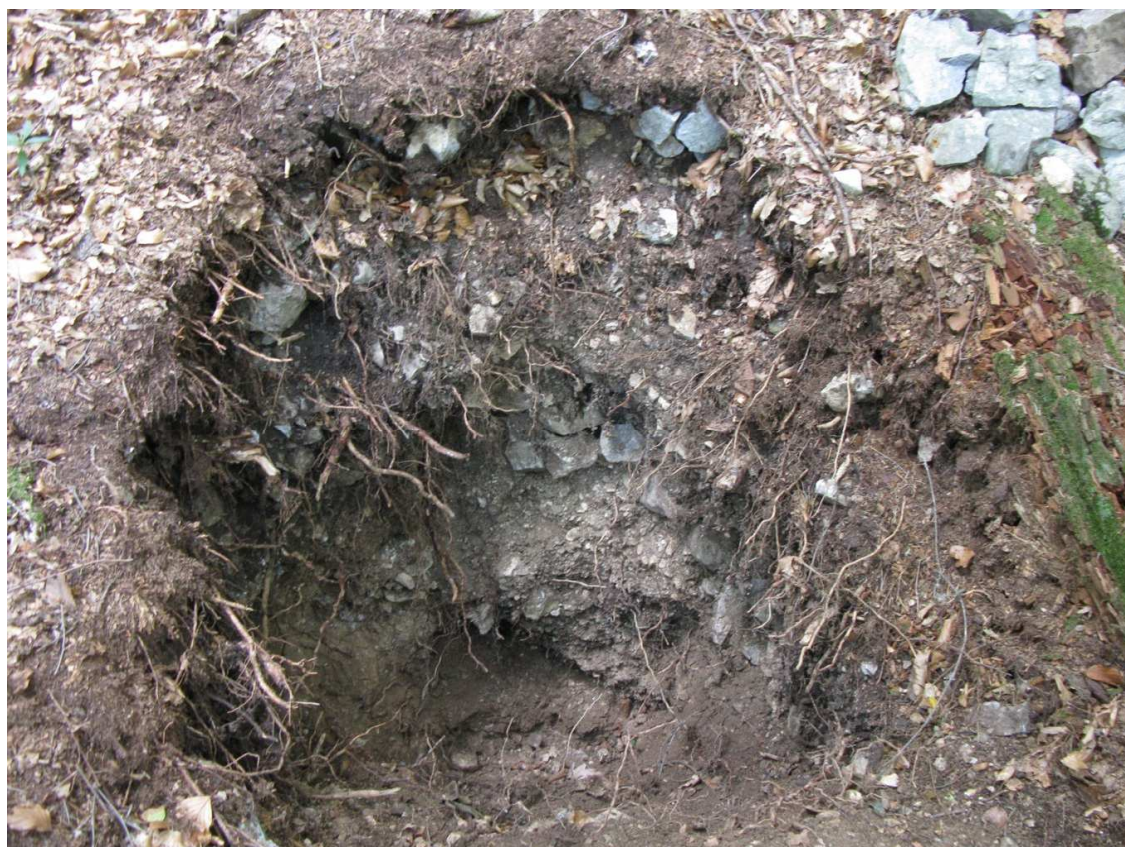
Geologický profil v kopaných sondách se prakticky nemění. Ve spodní části kopaných sond jsou hlinitokamenité svahoviny o celkové mocnosti 20cm tvořené úlomky vápence (3 – 10cm). Nad nimi je vrstva cca. 1m mocná kamenitohlinitých sedimentů s vápencovými úlomky místy až bloky (10–15cm). V horní části je vrstva kamenitohlinitých sedimentů cca. 30cm mocná tvořená vápencovými úlomky (5–10cm).

Obr 1: Profil kopané sondy I v horní části zamýšlené trasy vodovodu (foto R. Novotný, červenec 2012).

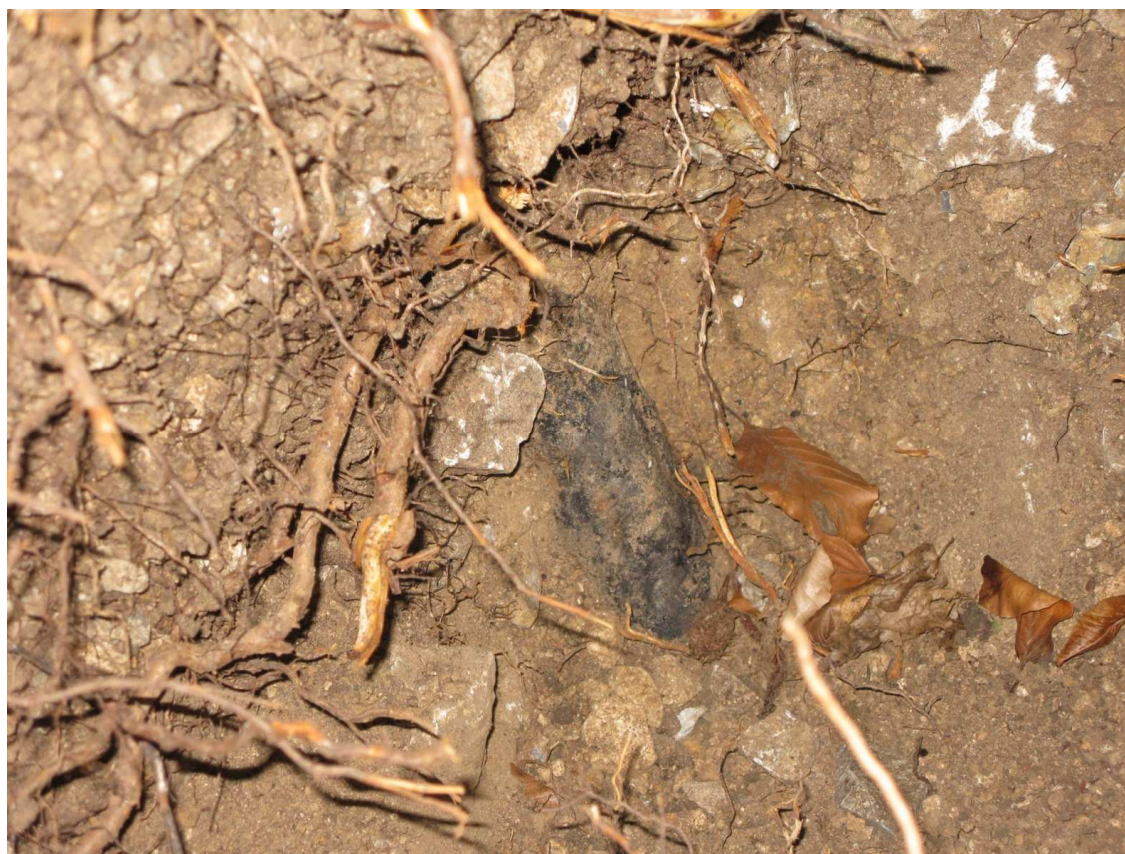
V trase vodovodu byly zrealizovány čtyři kopané sondy (I-IV myšleno po svahu) do hloubky cca. 1,5m. Ve dvou kopaných sondách bylo ve spodní části zastiženo původní litinové potrubí. Všechny sondy končí v kvartérním pokryvu. Skalní podklad nebyl zachycen.

Foto 2: Detail původního potrubí v sondě II (foto R. Novotný, červenec 2012).

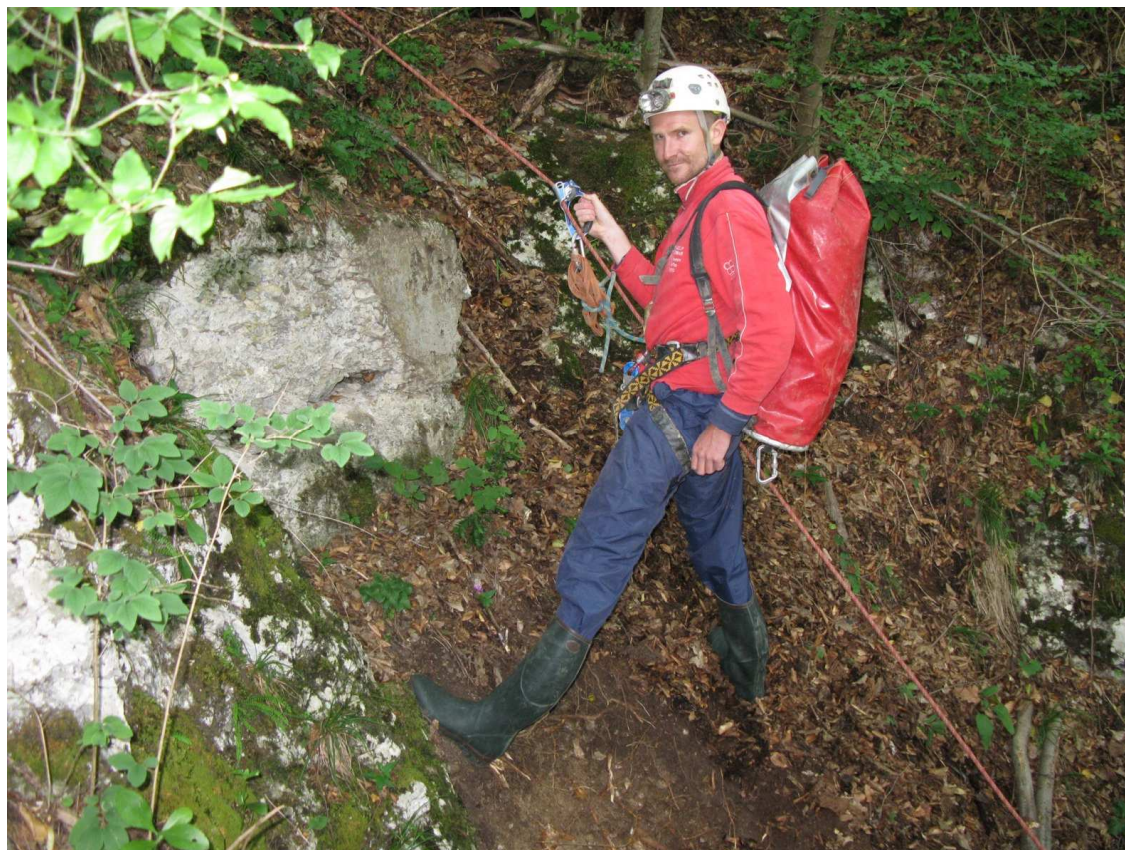
Z tohoto důvodu byl v minulosti svah nad vodovodním potrubím zabezpečen betonovými žebry a v místech, kde vodovod kopíroval skalní stupeň byl celý stabilizován zabetonováním po celé jeho délce.

Foto 3: Betonové stabilizační prvky nad původním potrubím (foto R. Novotný, červenec 2012).

V rámci stability svahu je možno doporučit zrealizovat výstavbu trasy nového vodovodu, který povede tímto terénem. Nutné je však vyřešit technickou stránku projektu stavby a stabilizaci trasy vodovodu při jeho realizaci.

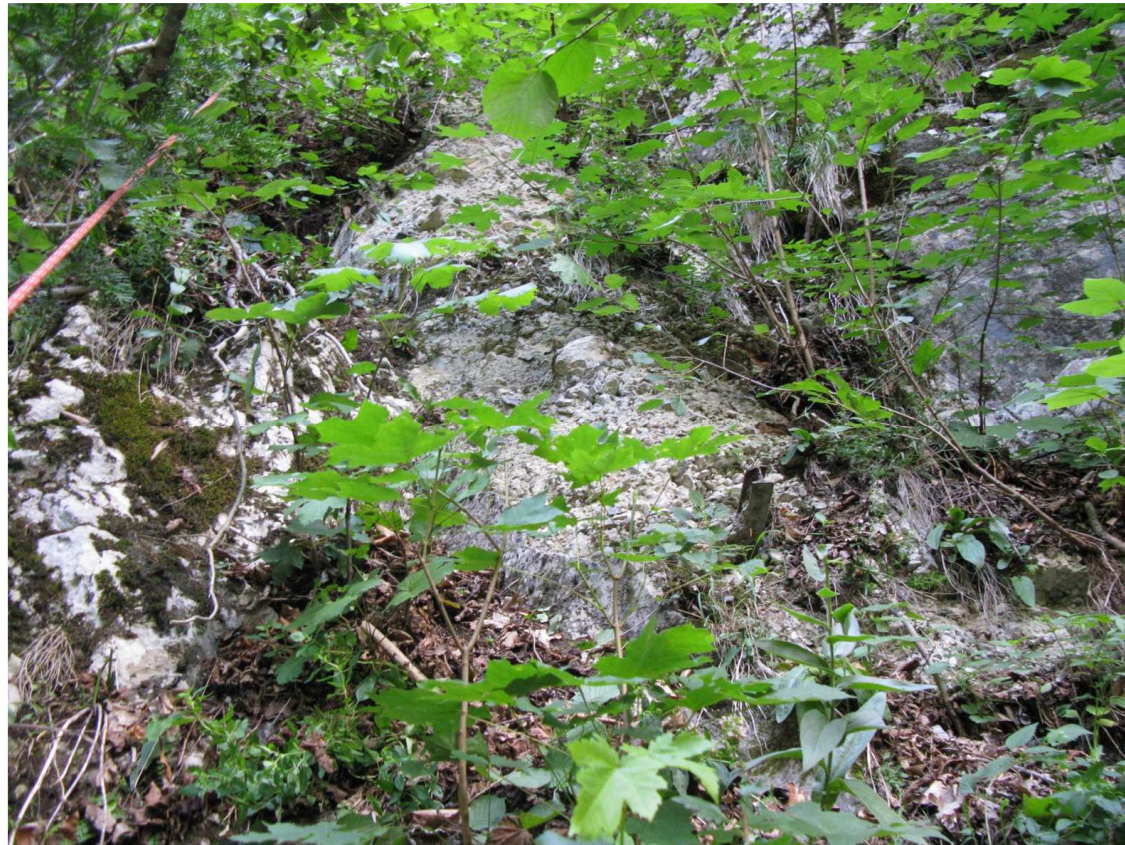
Foto 4: Zabetonované potrubí vedoucí přes kolmý skalní stupeň.(foto R. Novotný, červenec 2012).

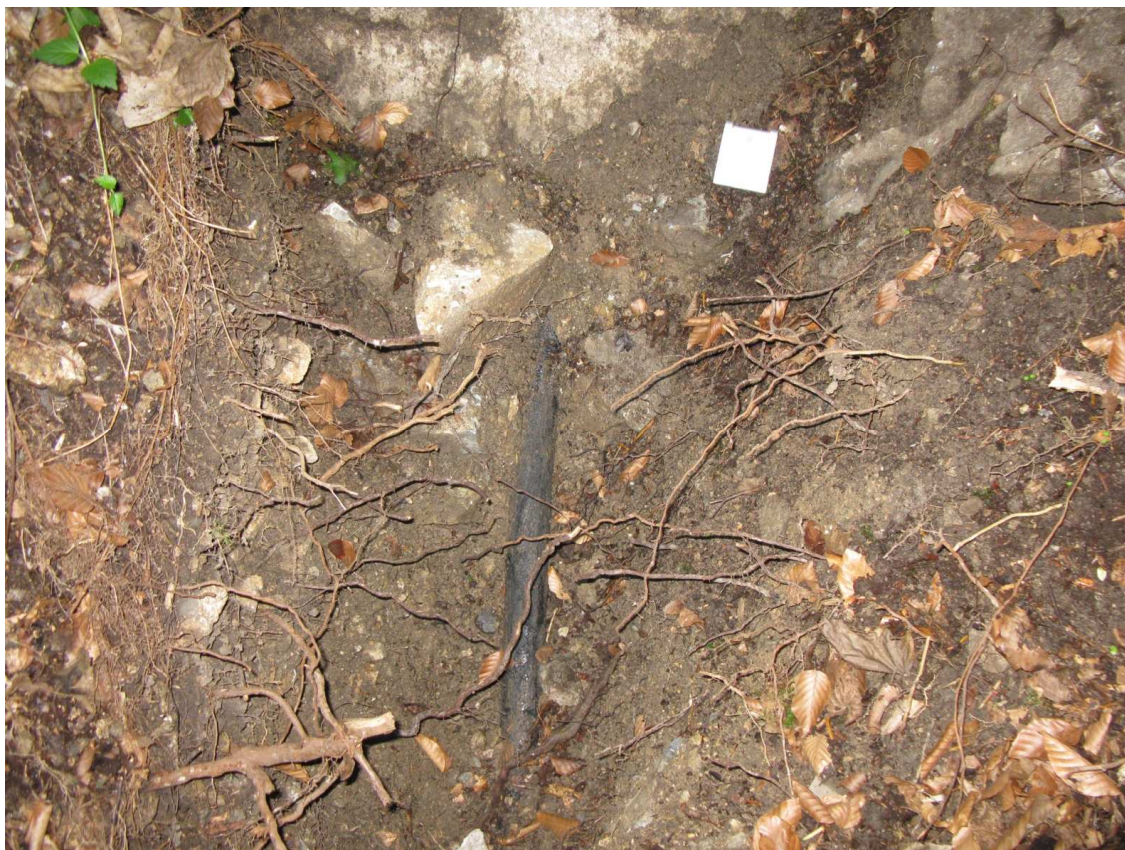
Foto 5: Betonový stabilizační prvek v sondě III nad původním potrubím (foto R. Novotný, červenec 2012).

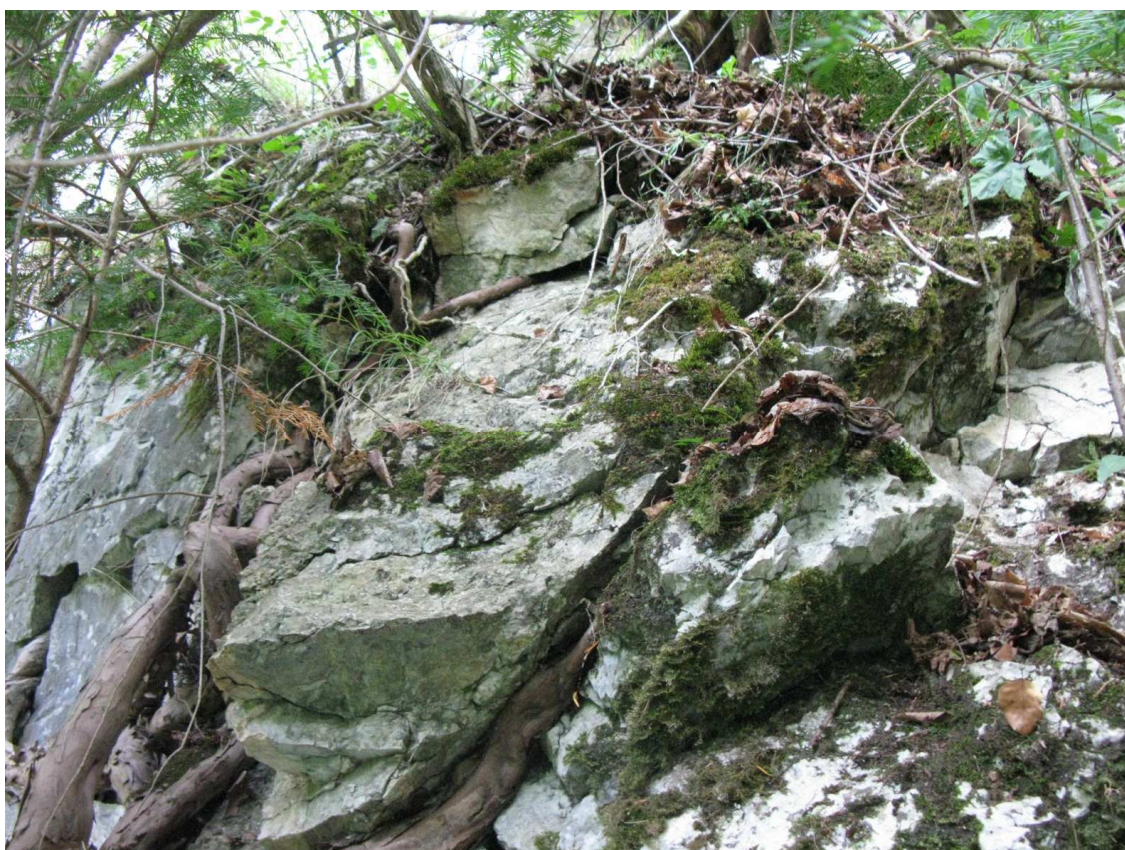
Z terénního pozorování je zřejmé, že se jedná o nestabilní svah, který byl již v minulosti postižen pohyby horninových bloků a skalního masívu.

O aktivitě porušení svědčí otevřené trhliny a rozvolněné kameny a bloky. Skalní masív je místy silně porušený kořenovým systémem vzrostlé vegetace.

Foto 3: Skalní masív je místy silně porušený kořenovým systémem vzrostlé vegetace (foto R. Novotný, červenec 2012).
