Změnový list / protokol o návrhu změny díla č. 6

Stavba: Dům přírody Litovelského Pomoraví

Objekt: SO 02.4-1 Podium, molo, dřevěný chodník, můstek

ZÁZNAM Z TERÉNNÍHO ŠETŘENÍ

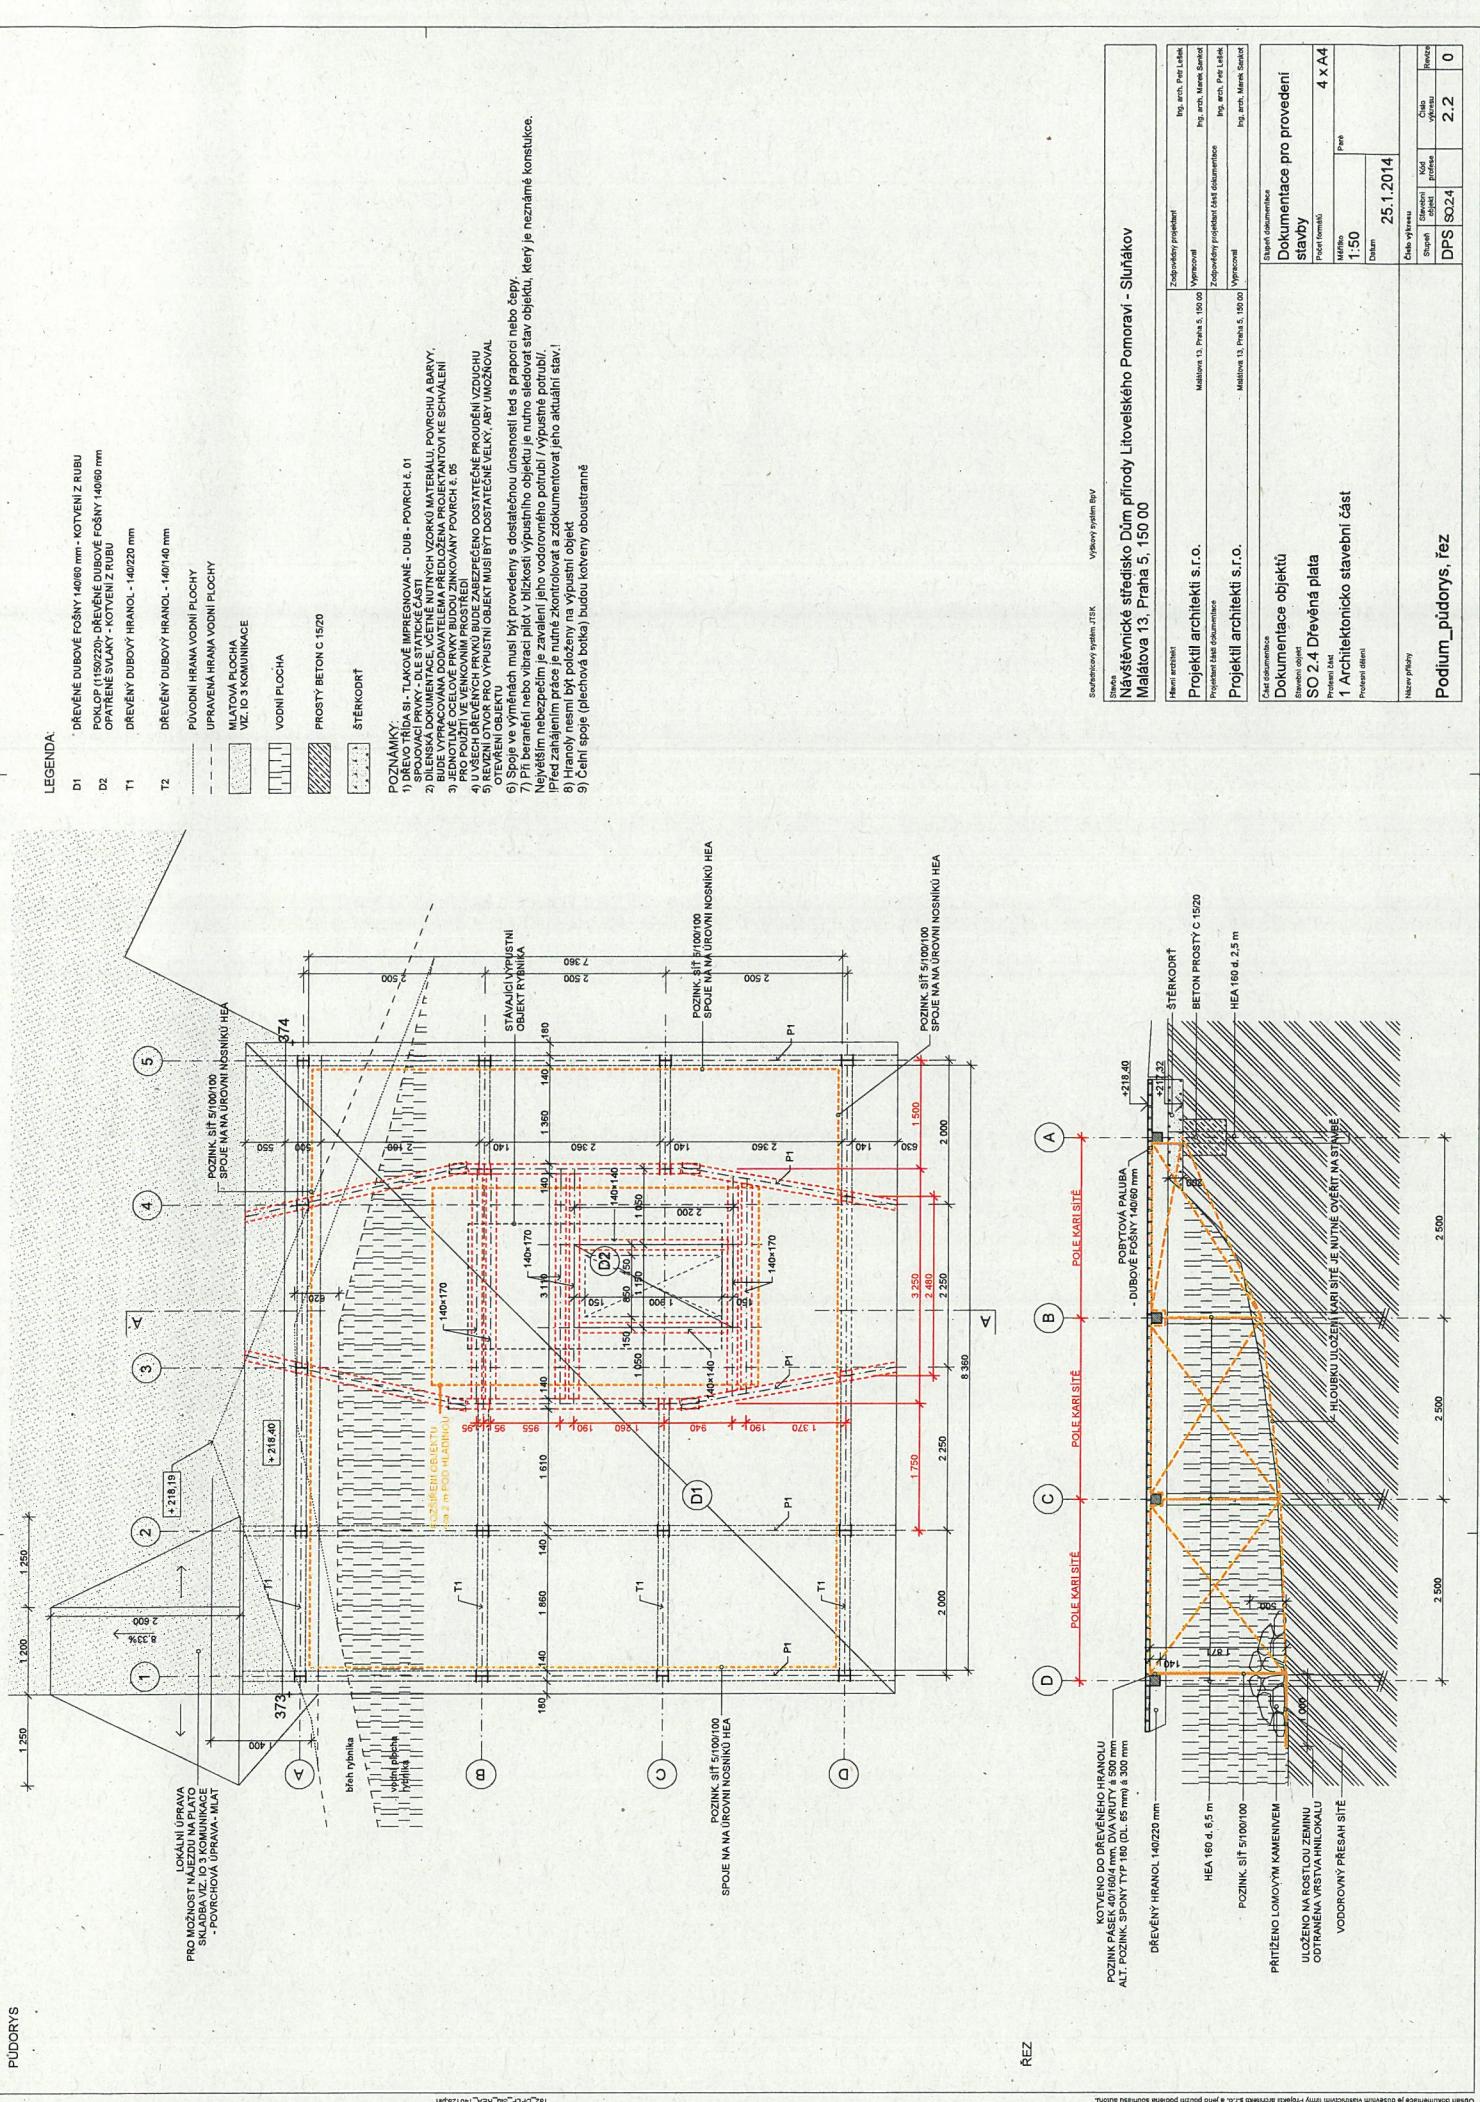
Klamač bobrů u podia

Poř. Kód	Popis	MJ	Výměra	Jedn. cena	Cena
Zakládání					
002					35 516
1.	273362021	Výztuž základových desek svařovanými sítěmi Kari 100x100x5 mm	t	0,443	19 682,50
2.	N	zinkování konstrukce	t	0,443	27 500,00
3.	N	spojuvací materiál - zinkovaný	soub	1,0	2 750,00
4.	594000001	Zpevnění břehové linie lomovým kamenem - dodávka a montáž	m2	19,3	614,70
					11 864

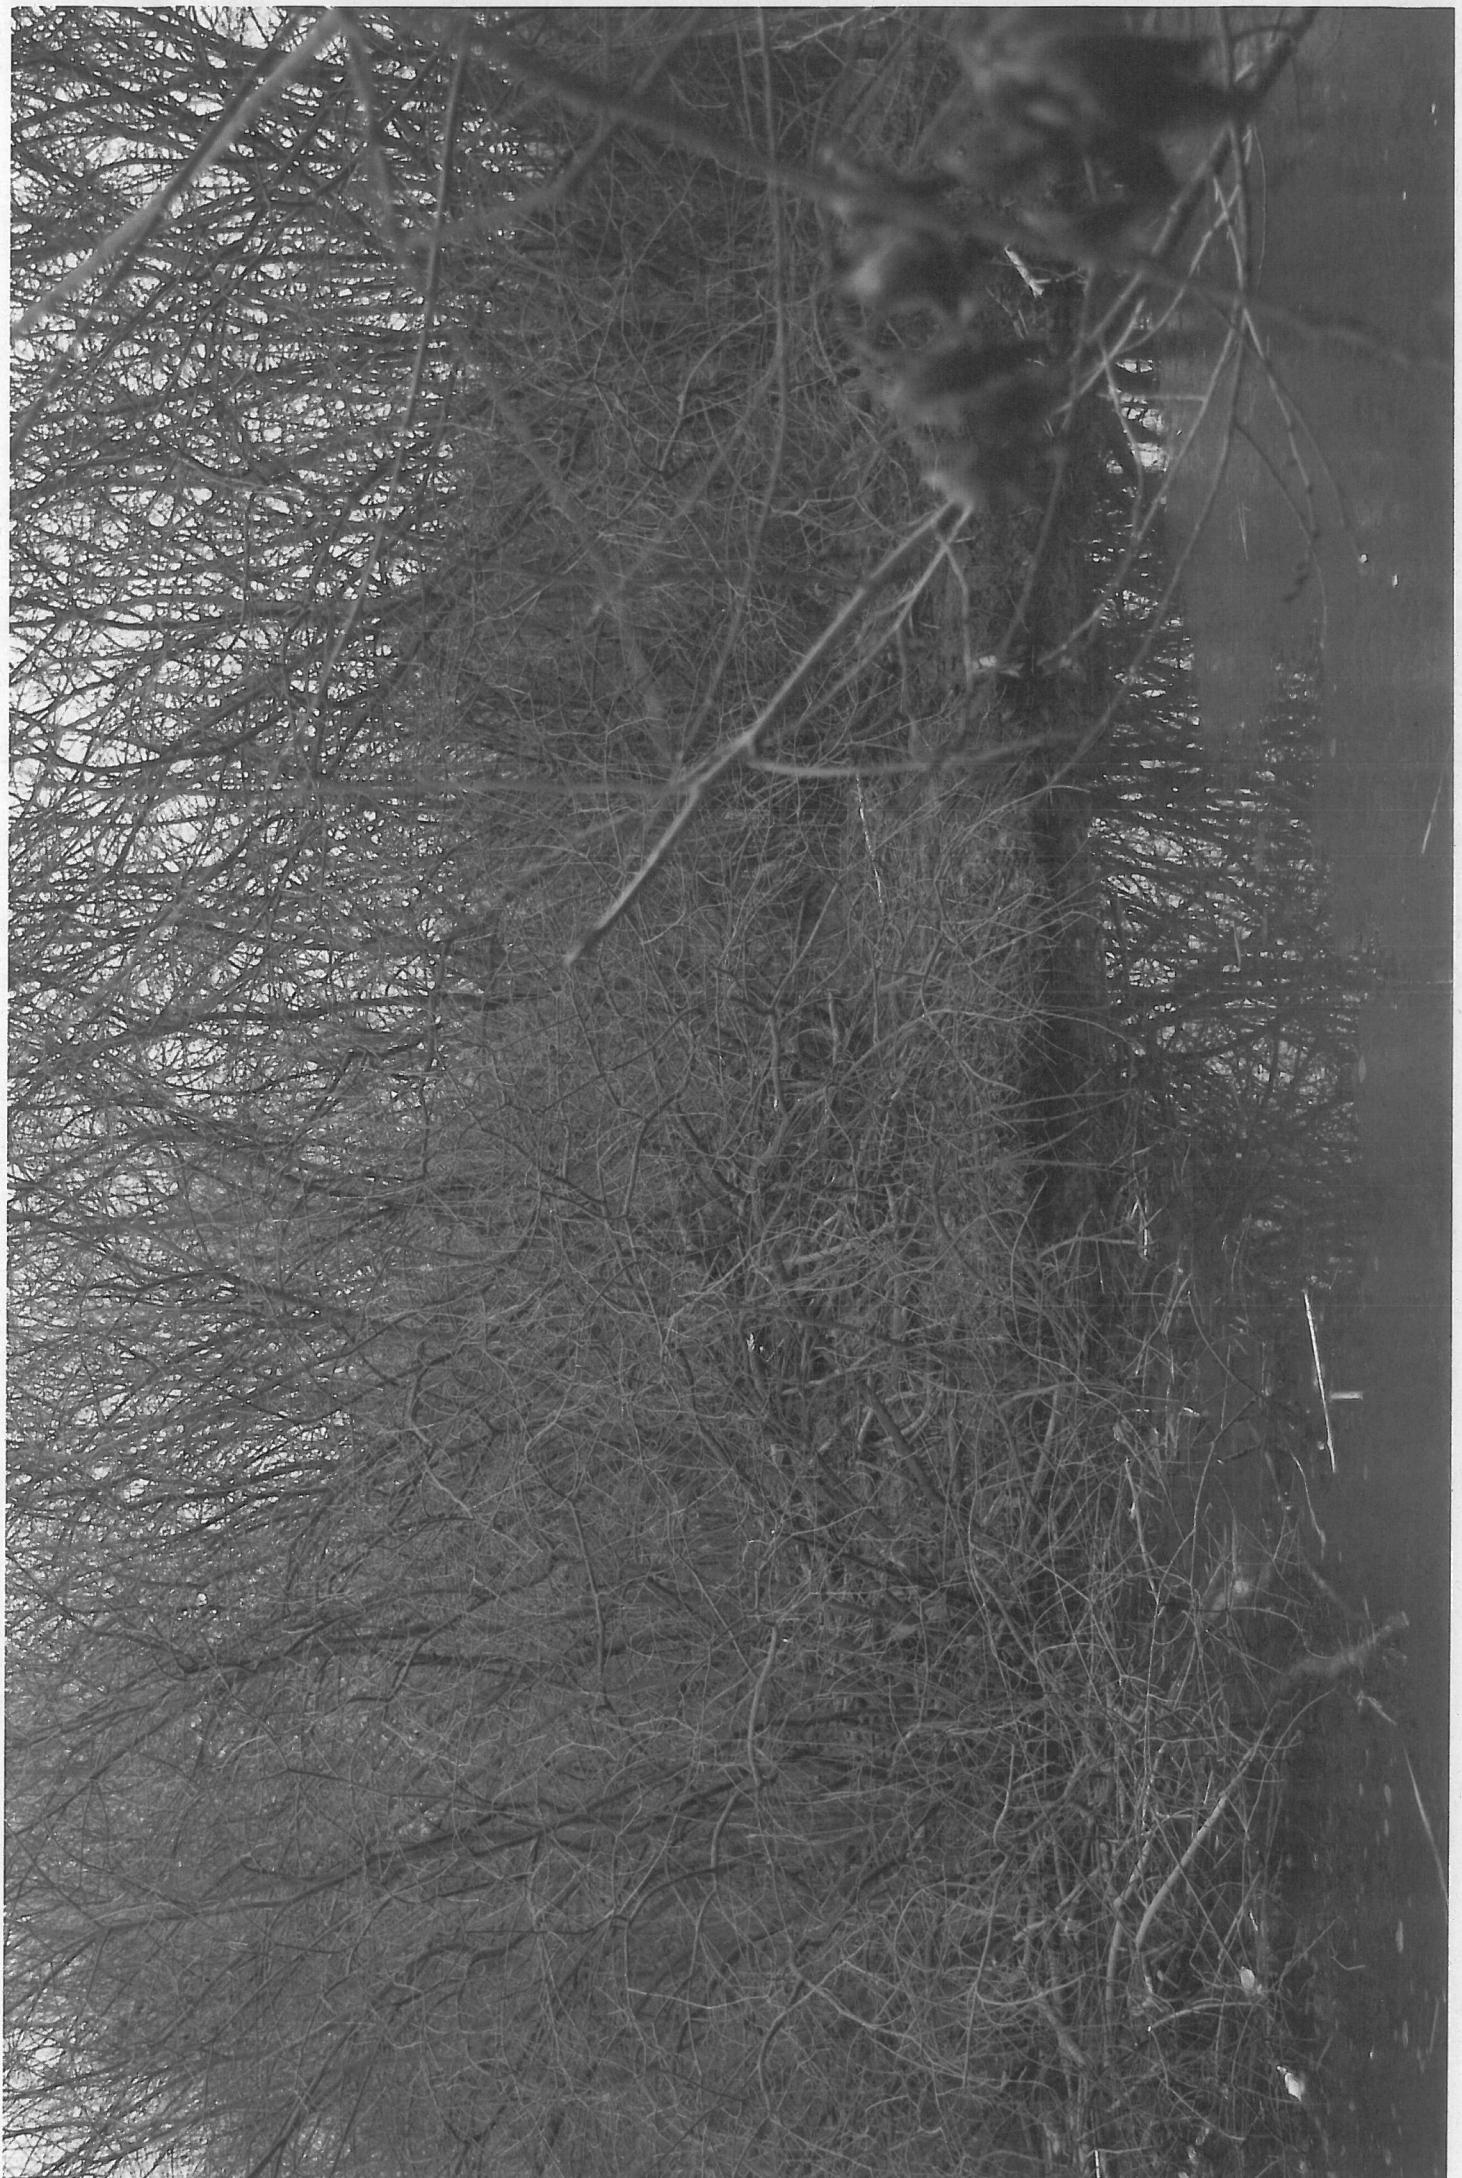
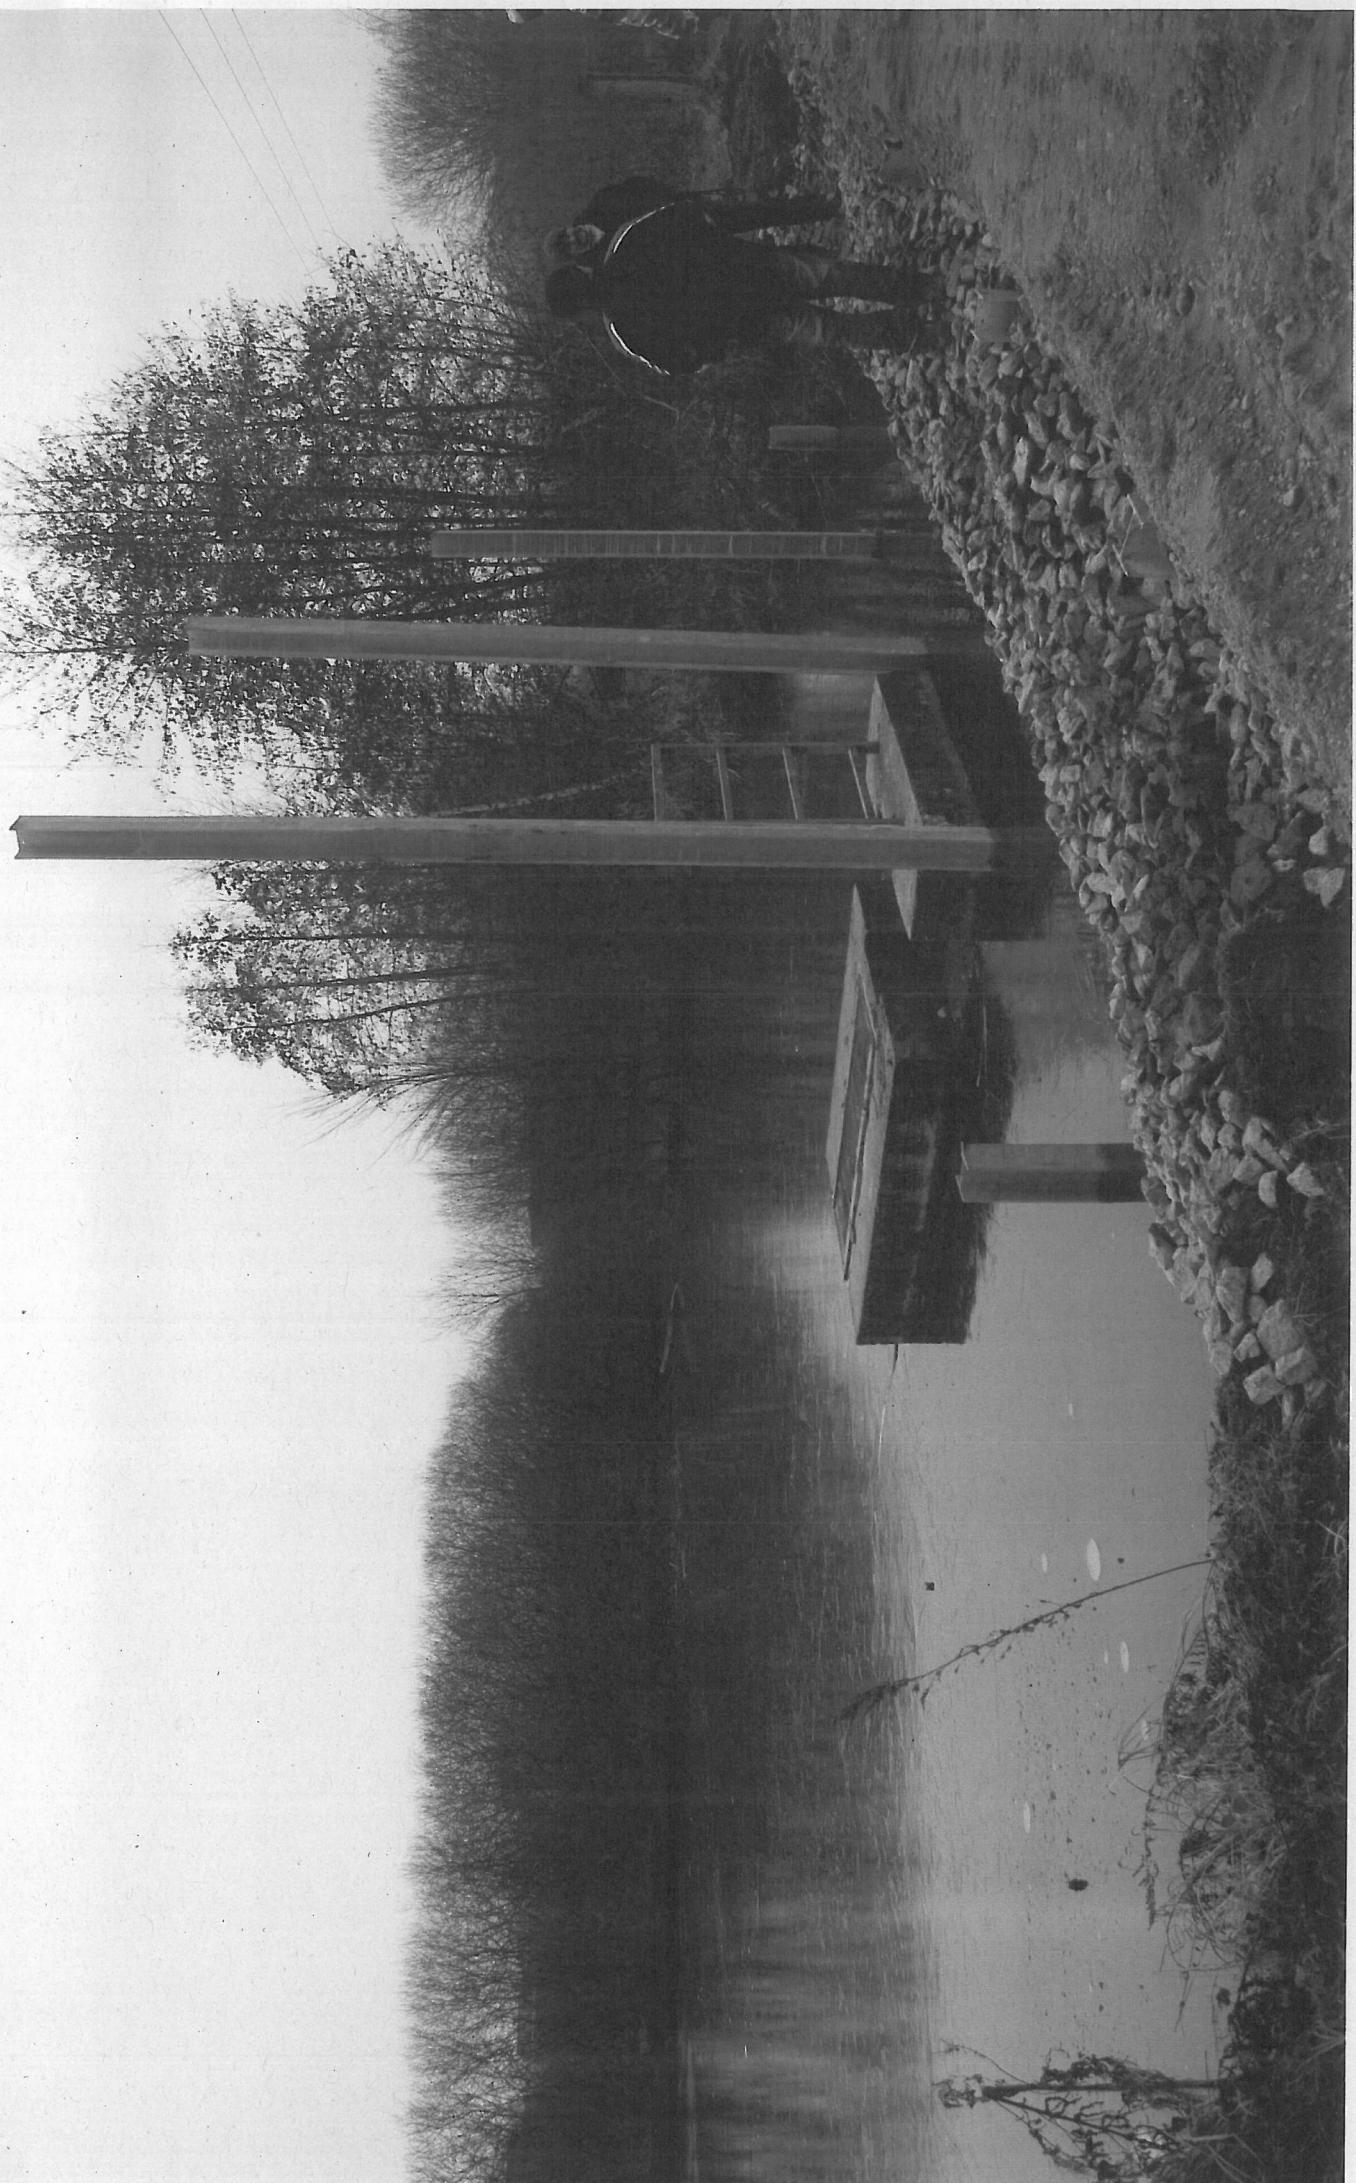
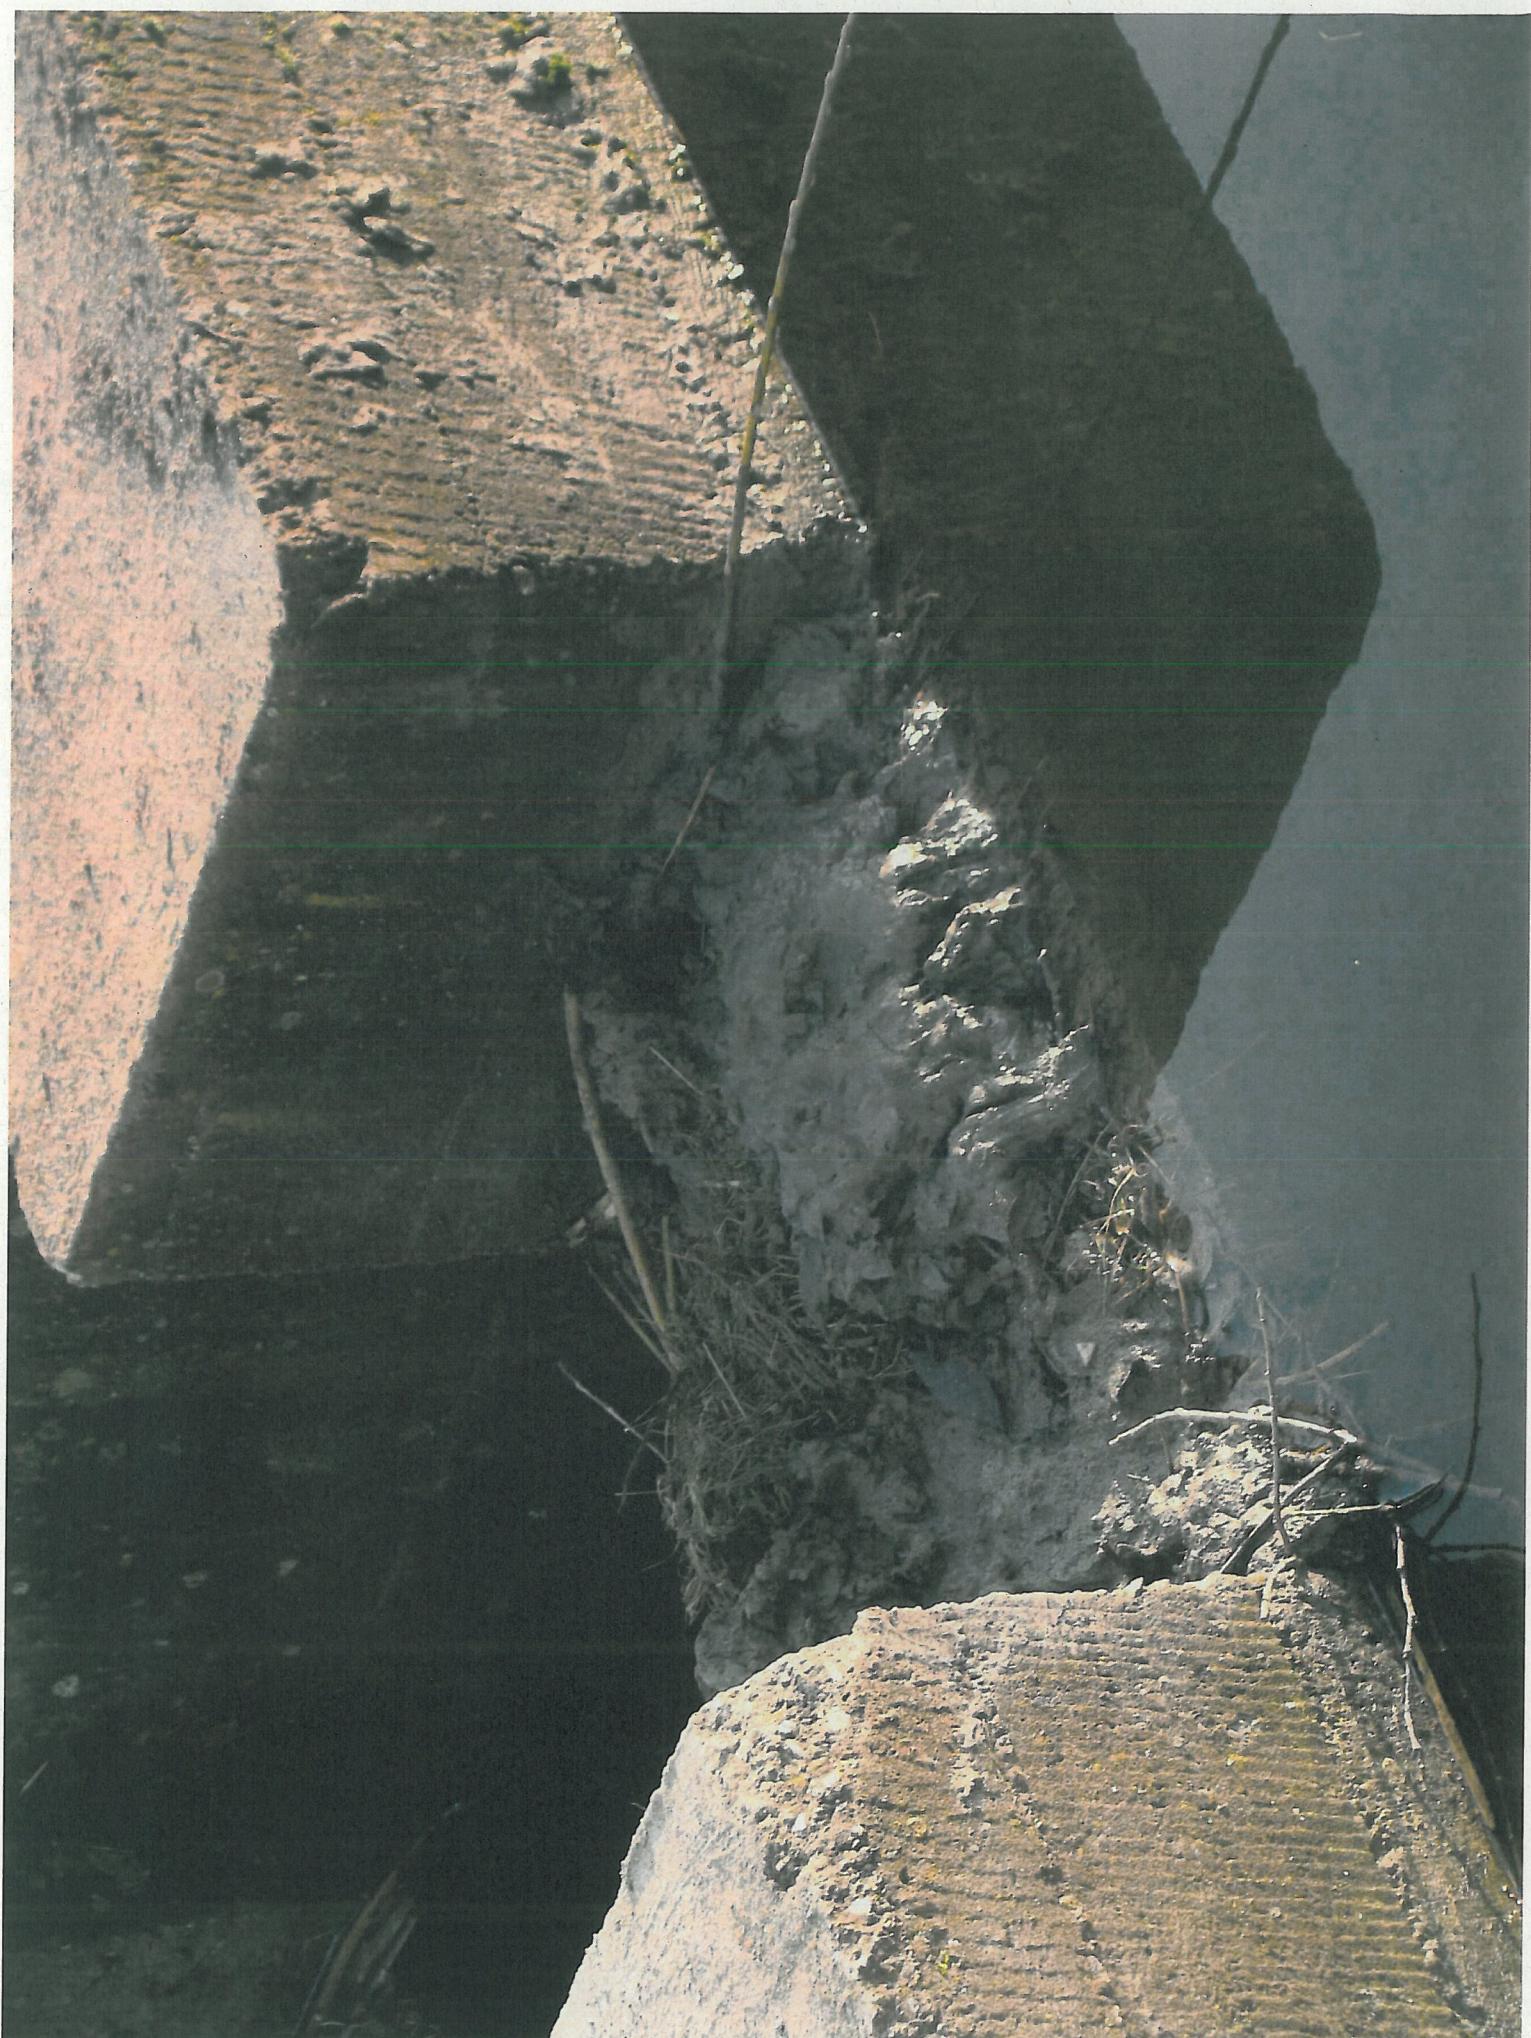
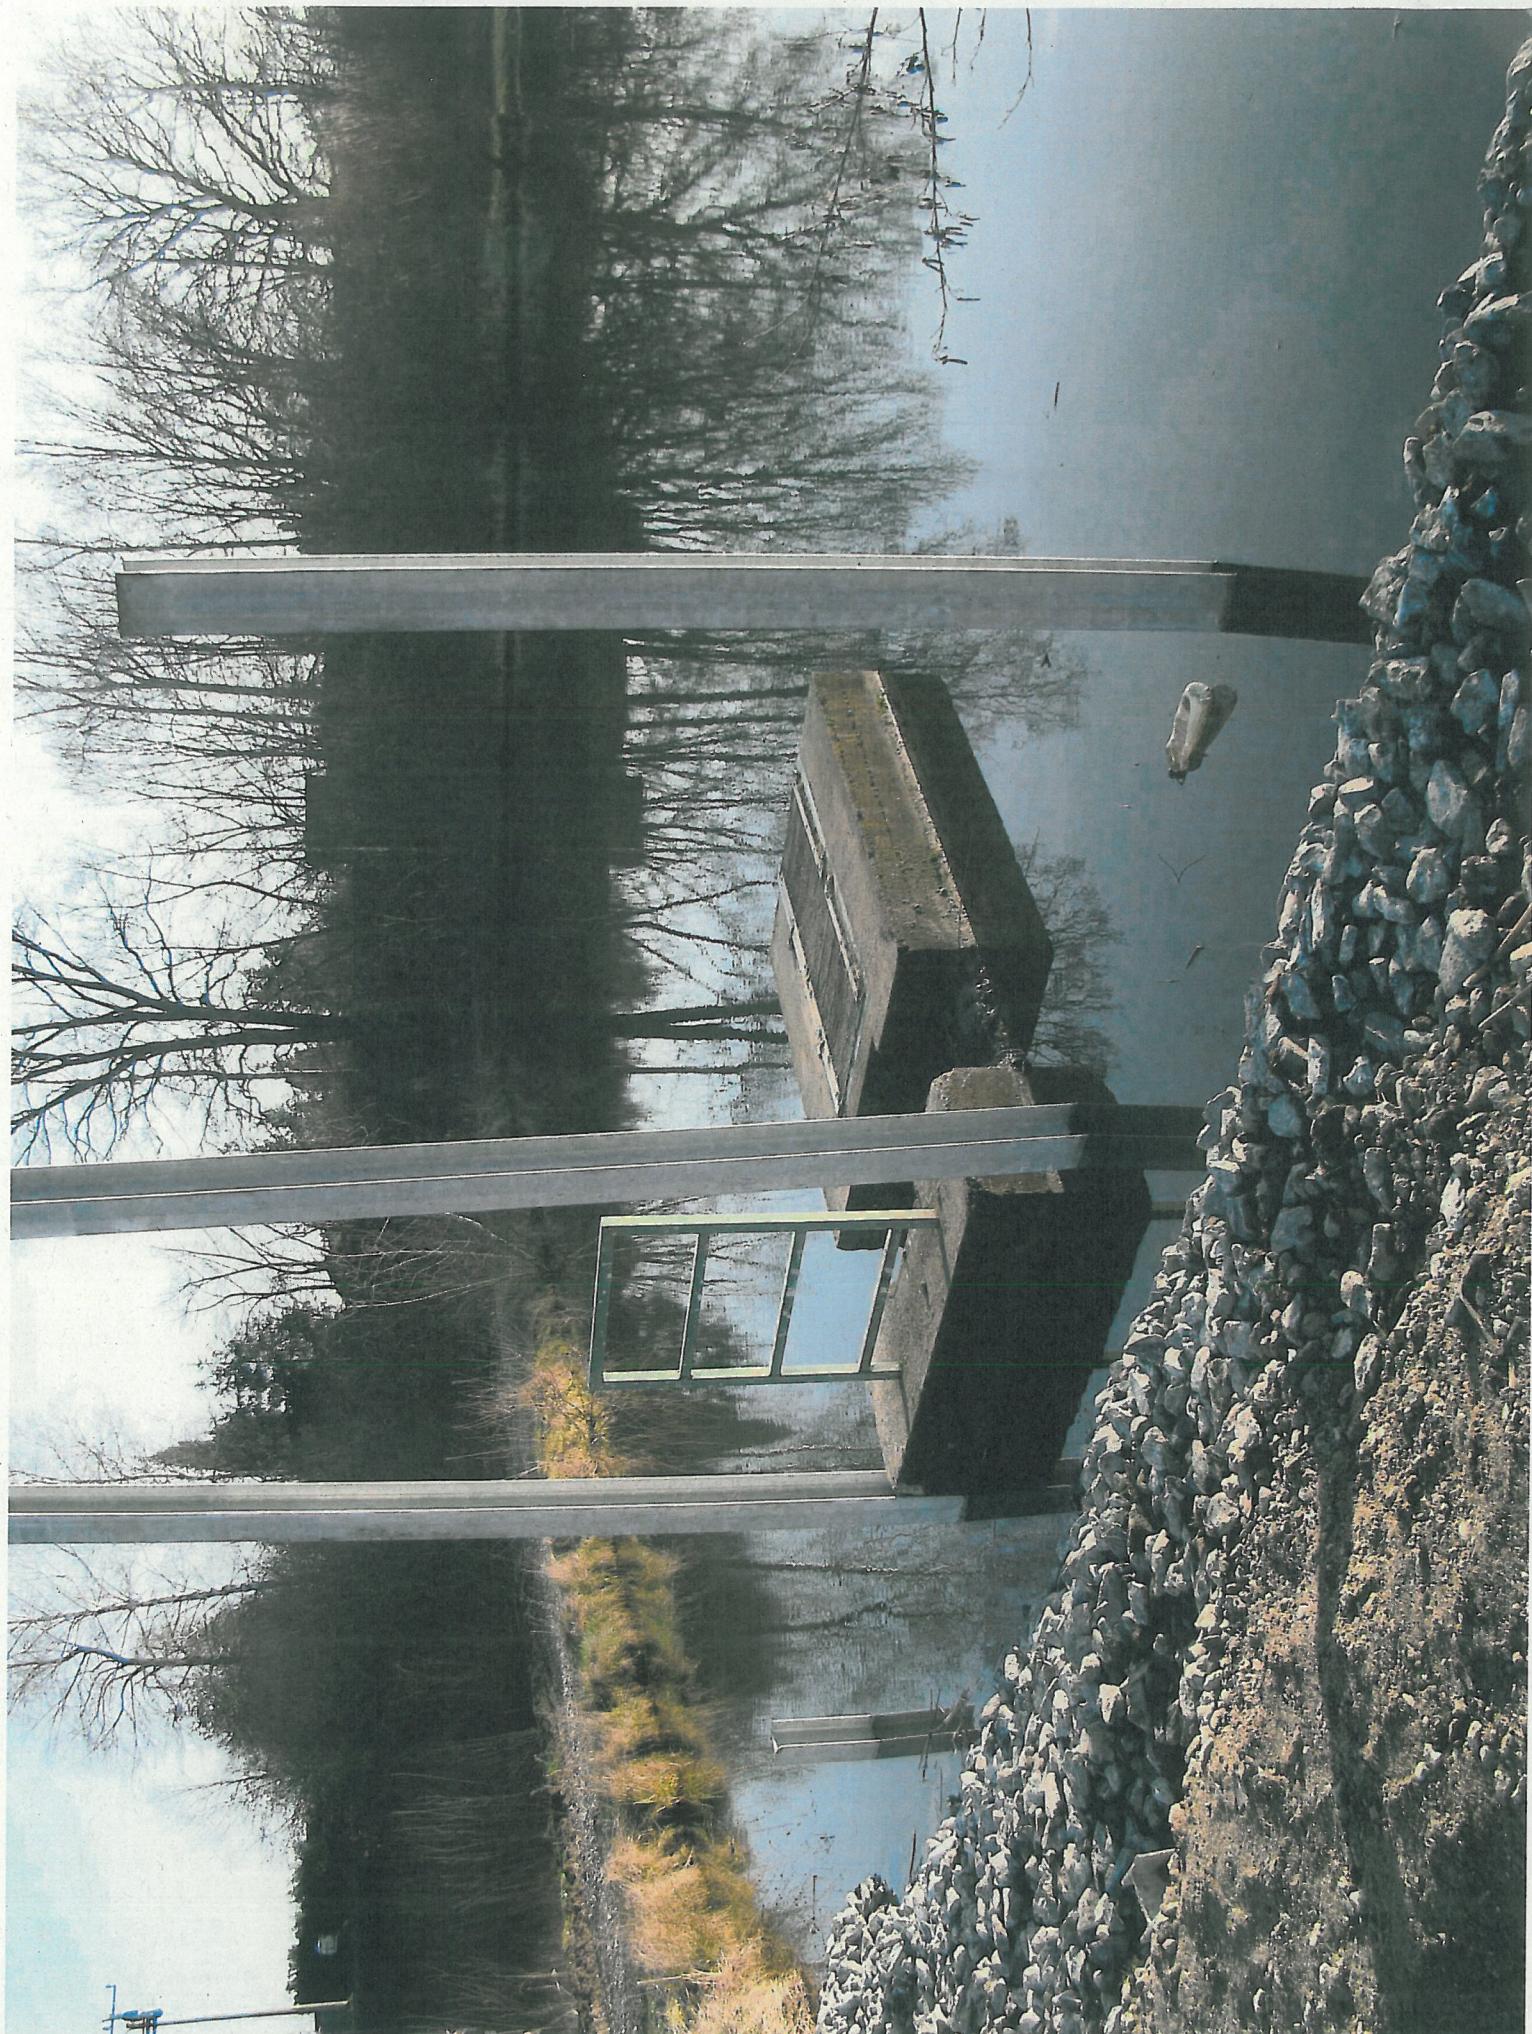
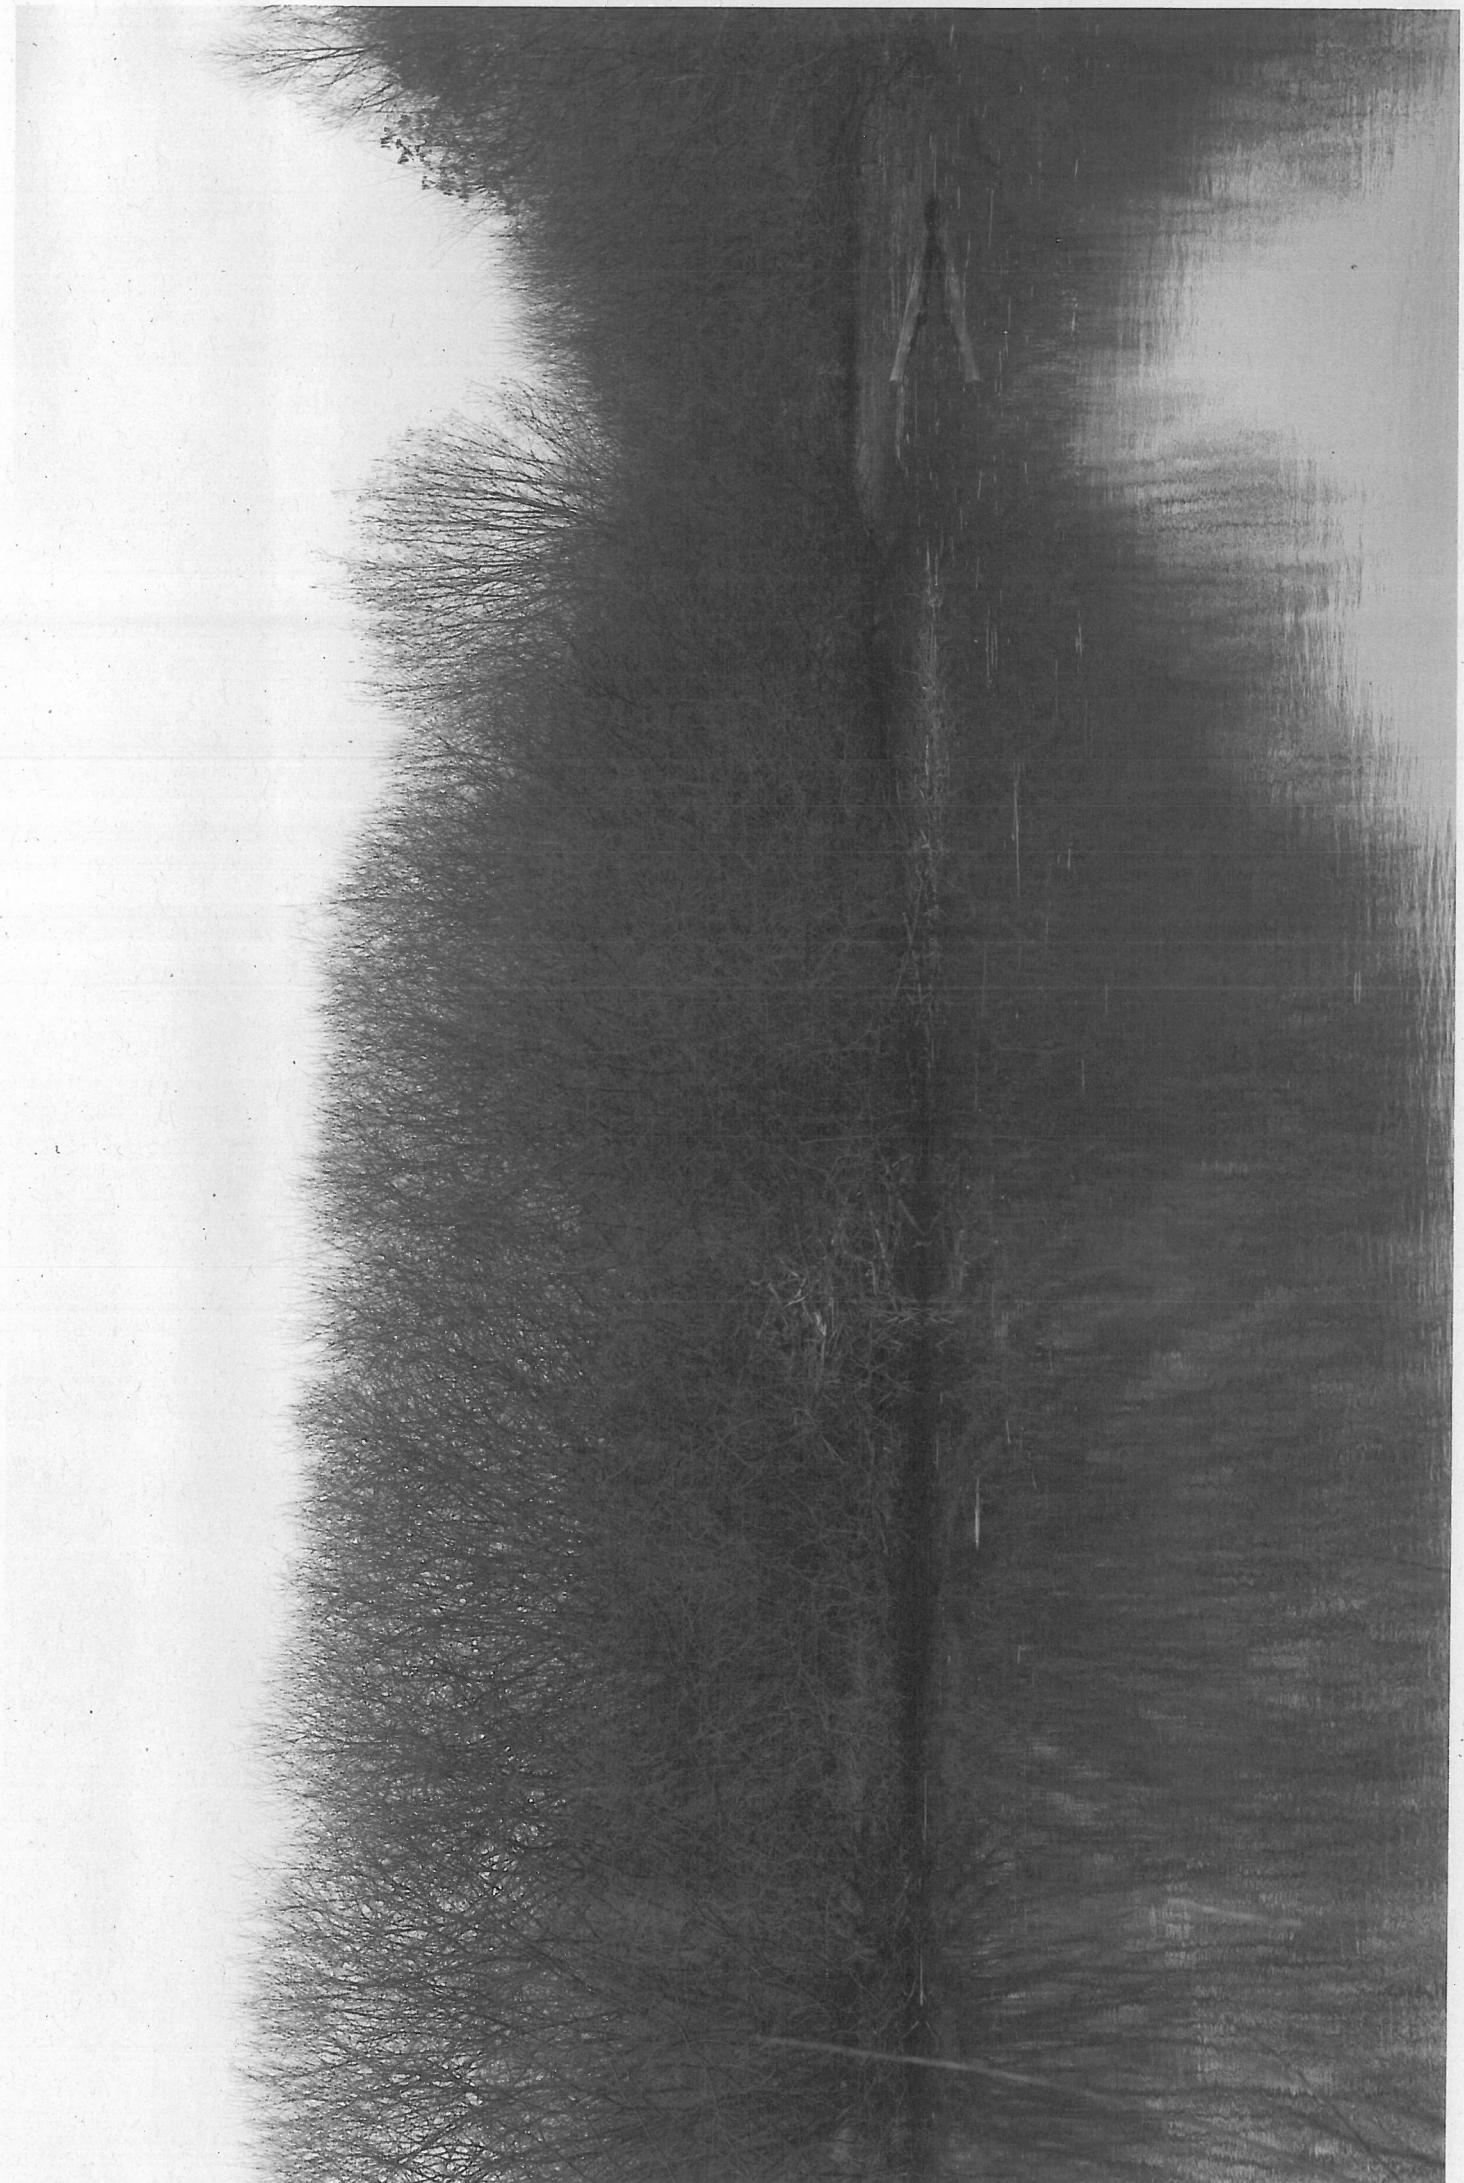
Při terénním šetření byla potvrzena značná aktivita bobrů na lokalitě signalizující přítomnost úplné rodiny. Četné čerstvé okusy, více skluzavek, nově postavený hrad na severovýchodním okraji ostrova a v jeho blízkosti vytvořená zásobárna na zimní období. Bobři se znova snaží zabránit odtoku vody výpustním objektem. Na lokalitě je pokáceno nečekaně velké množství olší, které nepatří mezi bobrem potravně preferované dřeviny v této zeměpisné šířce a nadmořské výšce, ale není zde příliš dřevní hmoty z těchto stromů. Nabízí se vysvětlení, že je buď odnášena náhodnými kolem jdoucími, anebo ji bobři využili jako stavební materiál pro hrad, aby si vrby šetřili jako potravní rezervu.

Varianta č. 1: Prověřit zda jsou v rámci stavby plánovány takové aktivity, které by mohly působit škodlivý zásah do přirozeného vývoje bobra evropského (rušení, zranění, usmrcení, poškození užívaného sídla). V tomto konkrétním případě by šlo zejména o manipulaci s vodní hladinou a zásah do zásobárny či bobřího hradu. Pokud takové aktivity plánovány nejsou, tak není nutné zastavení stavby a ani žádání o výjimku z ochranných podmínek zvláště chráněného druhu.

Varianta č. 2: Prověřit zda jsou v rámci stavby plánovány takové aktivity, které by mohly působit škodlivý zásah do přirozeného vývoje bobra evropského (rušení, zranění, usmrcení, poškození užívaného sídla). V tomto konkrétním případě by šlo zejména o manipulaci s vodní hladinou a zásah do zásobárny či bobřího hradu. Pokud takové aktivity plánovány jsou, tak je nutné požádat o výjimku z ochranných podmínek zvláště chráněného druhu. A zdržet se takových aktivit do jejího právoplatného vydání. V případě manipulace s vodní hladinou by
