# VRCHLABÍ - ODVODNĚNÍ č.p. 597

## Zasakování srážkových a drenážních vod na p.p.č. 54

**Hydrogeologické zhodnocení a vyjádření k podmínkám zasakování vod z č.p. 597**

**ČERVEN 2012**

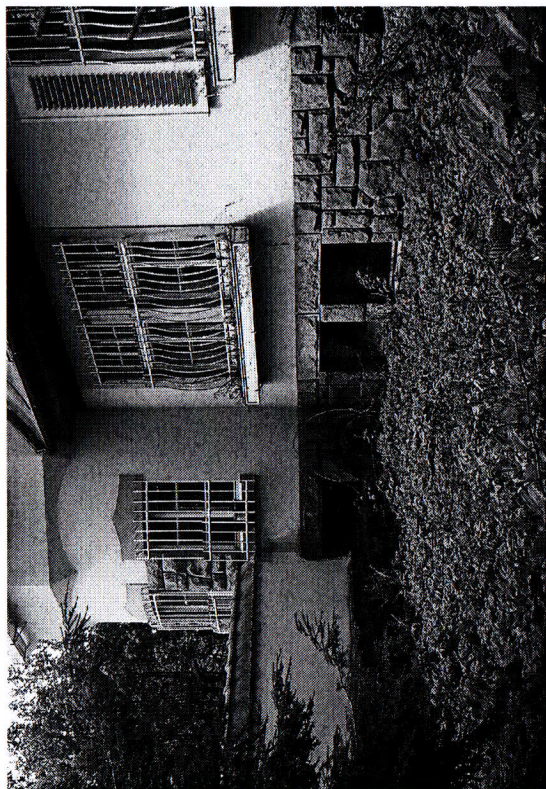
### **RS-2 (úroveň terénu 480,93 m.n.m.), geologický profil:**

PODZEMNÍ VODA: naražená 1,6 m od terénu, ustálená 1,58 m od terénu (22.5.2013).

Foto 1: Prostor sondy RS-2 (uprostřed okénka sklepa č.p. 597)

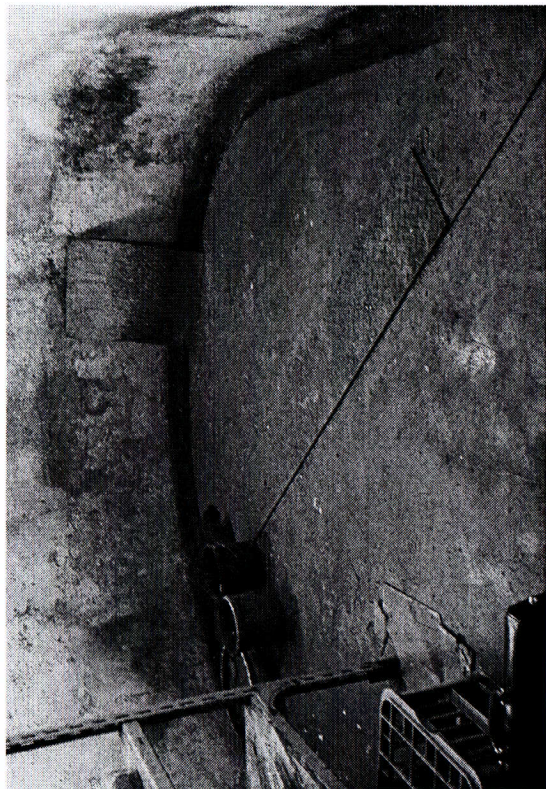
Místo:	Q (l/s)	Konduktivita (uS/cm)	T (°C)	Poznámka (vzhled vody):
Odtok	0,02 – 0,04	328	8,4	rezavé („mastné“) sraženiny na hladině vody

Tvorbu rezavých sraženin na hladině drenážních vod ve sklepe č.p. 597 lze s vysokou pravděpodobností přičítat železitým bakteriím, přičemž zdroj Fe zde může být jak přirozený (půdní, tj. horninové prostředí), tak i umělý (stávající korodující železné rošty nad drenážními kanálky). Na takto silném rozvoji železitých bakterií se obvykle podílí i organické látky v podzemní vodě (v daném případě by mohlo jít například o znečištění drenážních vod ropnými látkami, ať již z provozu přilehlé komunikace či z blízkého areálu pily). Relativně vyšší konduktivita vody v sondě RS-2 nejbližší silnice může indikovat vliv zimní údržby („solení“) této komunikace.

Foto 2: Místo odvodnění suterénních prostor - sklepa č.p. 597

U drenážních vod ze suterénu domu doporučuji odstranit z drenážního systému korodované a další Fe součásti – v případě, že by ani poté neustala tvorba rezavých sraženin, doporučuji provést kontrolní stanovení Fe a NEL v drenážní vodě.

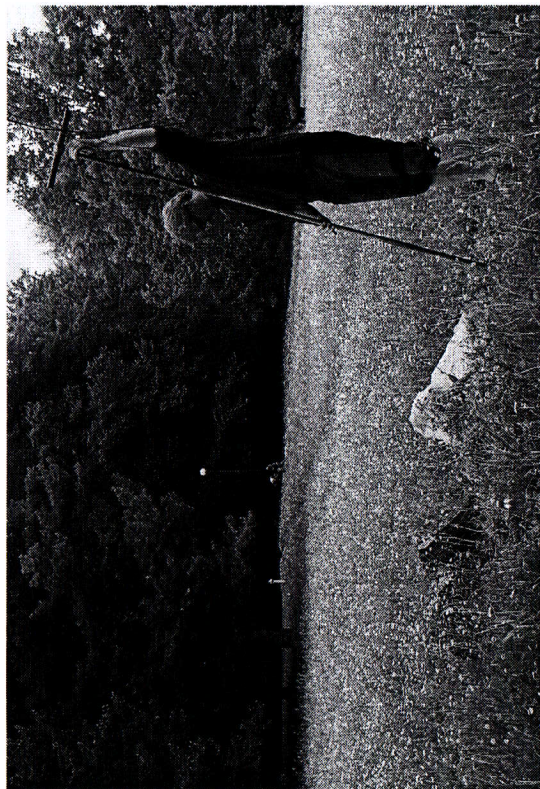
### **RS-3 (úroveň terénu 479,19 m.n.m.), geologický profil:**

Foto 4: Vrtání 2,7 m hluboké sondy RS-3 80 m sv. od č.p. 597

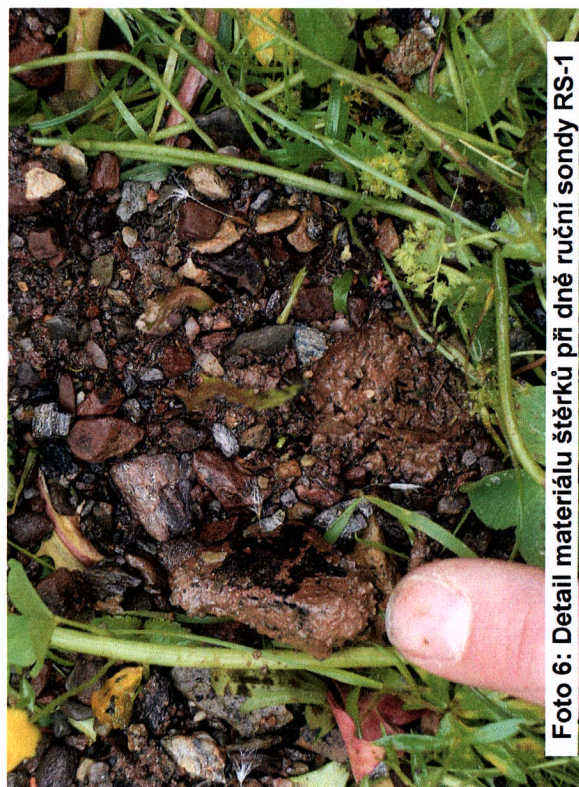
1,95 - 2,00 dtto s přibývajícím písčitou až štěrkopísčitou příměsí (cca 20 - 40 %) -

Foto 6: Detail materiálu štěrku při dně ruční sondy RS-1

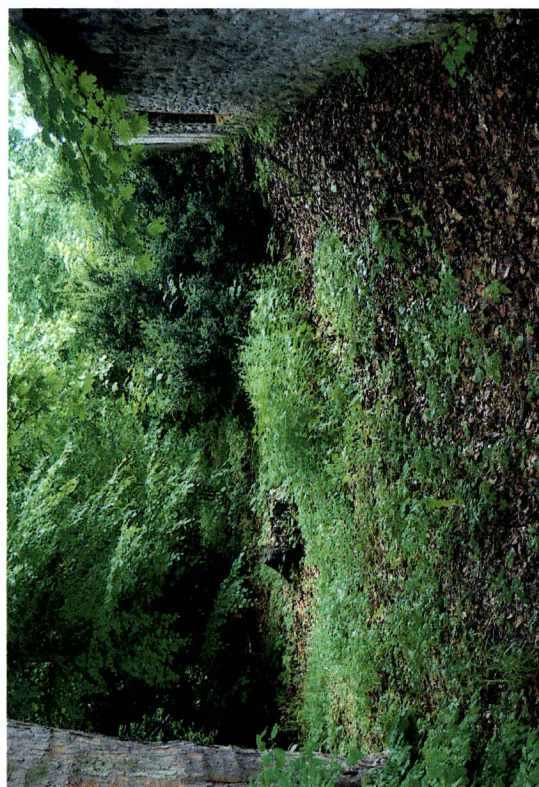
Foto 8: Prostor mezi sondami RS-4AB a zdí zámeckého parku

Vsakovací objekty by měly být optimálně situovány alespoň 4 - 5 m od základů stavebních objektů či hlubších podzemních konstrukcí a na nátoku zabezpečeny před splachem mechanických částic (listí a pod.), jež by mohly v déledobém režimu snižovat vsakovací schopnost objektů. Minimální vzdálenost vsakovacích objektů od zdrojů podzemní vody (i budoucích) by zde měla být 20 m. Při realizaci vsakovacích objektů doporučuji provést základní geologickou dokumentaci provedených výkopových prací a v případě zastižení starších (nevidovaných) inženýrských sítí (zvláště s možnou drenážní funkcí) zajistit v dohodě s projektantem (či hydrogeologem) jejich zabezpečení tak, aby zasakované vody nemohly nekontrolovaně odtékat z areálu preferenčními cestami (se zvýšenou propustností oproti okolí).
