Protokol měření akustickým tomografem č. 044- 058-16

20.května 2016

Lokalita: Vrchlabí_Zámecký park

Taxon: *Fagus sylvatica* – buk lesní

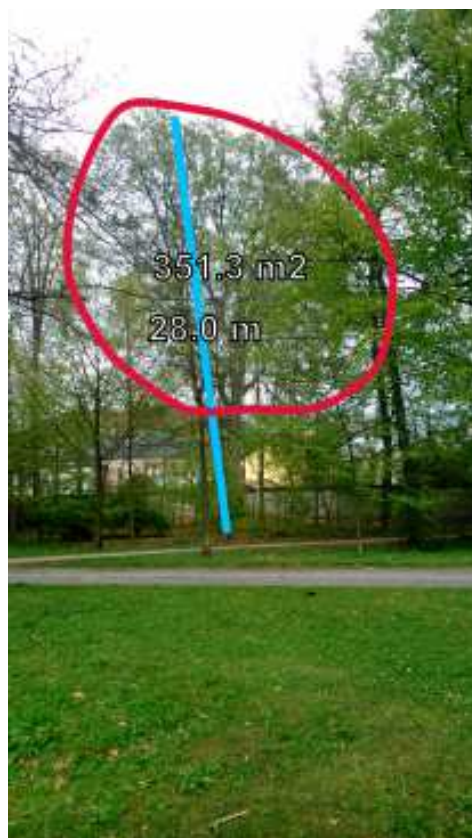
Obr. 5 – Schéma výpočtu stability stromu

Název vrstvy	Výška	Plocha defektu	Bezpečnostní faktor	Nebezpečí selhání stromu
Vrstva #'1'	0 cm	0 %	479 %	Nízké nebezpečí selhání

Bezpečnostní faktor: 479 %

U stromu nebyla v místě měření detekována žádná dutina ani rozložené dřevo. Vypočtená odolnost proti zlomu je dostatečně vysoká - 479 % při rychlosti větru 33 m/s.

Z hlediska stability kmene není vyžadován žádný stabilizační zásah. Případné ošetření stromu realizovat dle plánu péče, navíc doporučuji mírnou symetrizaci koruny a lokální odlehčení velkých vodorovných větví se zvýšeným rizikem tzv. náhlého pádu větve v létě.
