**PROVÁDĚCÍ SMLOUVA O DÍLO – ČÁST 1 – HAVARIJNÍ POSTUP**

Zabezpečení projevu starého důlního díla „**Horky u Tábora – propad v ulici K Návsi**“ (č. o. 2989) v k. ú. Horky u Tábora.

### PLÁN POSTUPU PRACÍ

## **Vyhodnocení havarijního zásahu**

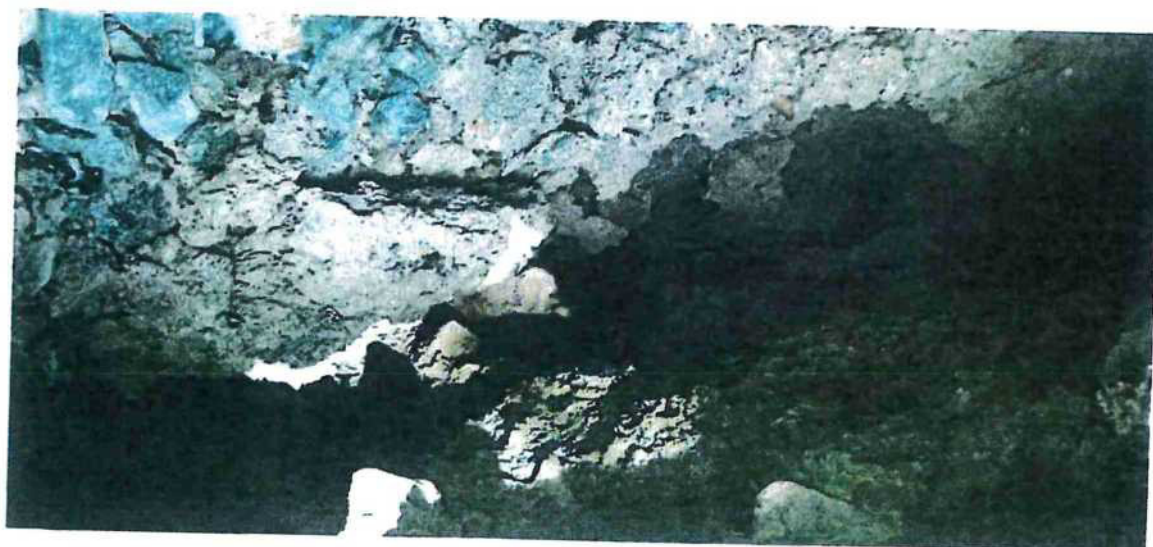
Pohled do vnitřku propadu

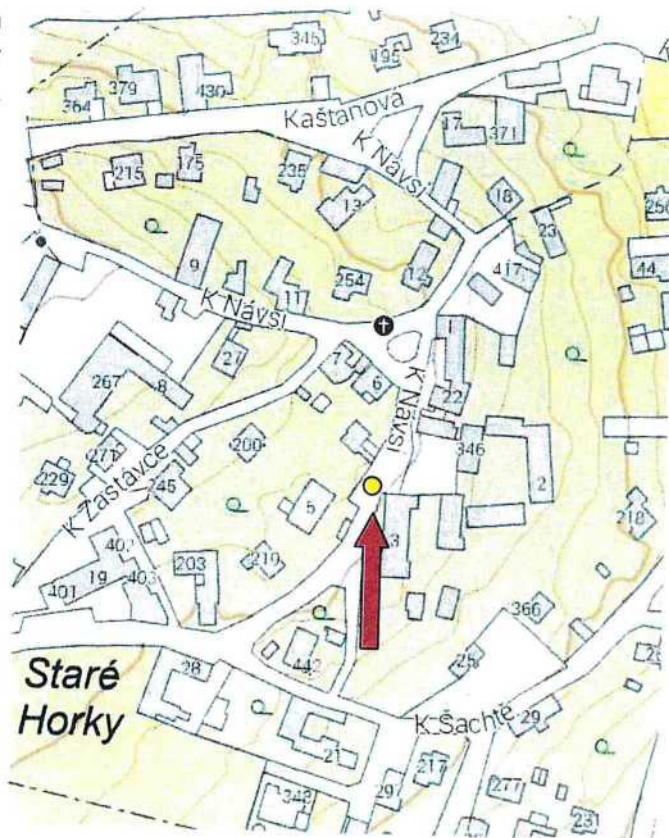
Vpravo: výřez z mapy s vyznačením polohy šetřeného propadu (žlutý bod).

- ✓ propad se nalézá v komunikaci v centru obce
- ✓ komunikace je opatřena živičným povrchem
- ✓ propad byl v době místního šetření provizorně ohrazen kovovou zábranou se signalizační páskou a komunikace byla pro dopravu uzavřena
- ✓ propad má tvar nepravidelného kruhu o průměru cca 50 cm, přičemž pod povrchem se pak razantně rozšiřuje až na průměr cca 1 m, hloubka cca 70 – 80 cm
- ✓ propad má souřadnice X = 1 121 281, Y = 737 055
- ✓ v bezprostřední blízkosti propadu severozápadním směrem vedou inženýrské sítě, a to: ve vzdálenosti cca 70 cm voda a cca 160 cm kanalizace. Poloha vedení elektřiny a plynu nebyla blíže určena
- ✓ následkem propadu nedošlo ke škodám na majetku, ani ke zranění osob

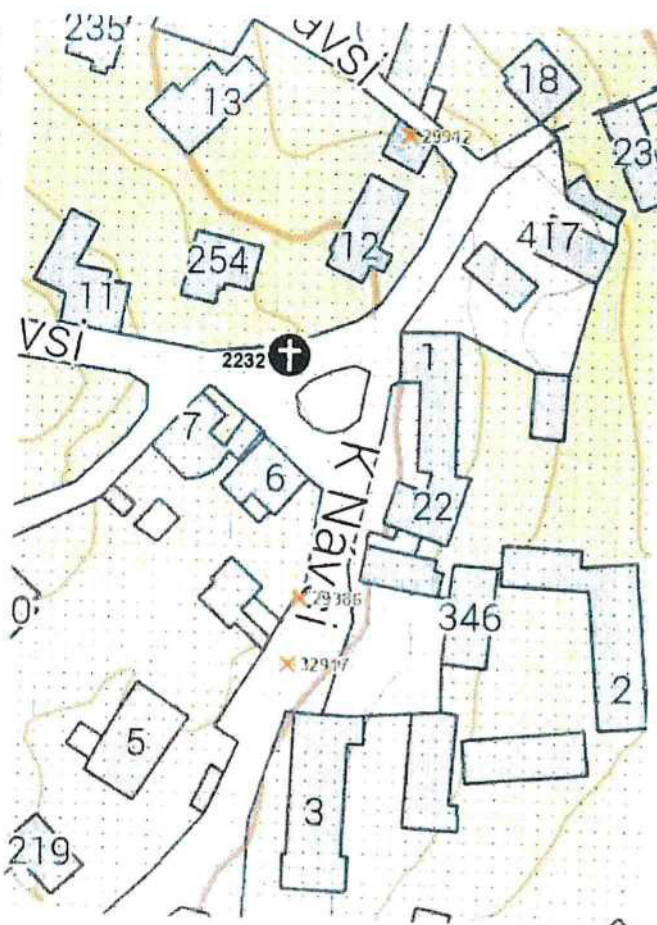
*výřez z mapy Důlní díla a poddolování s PÚ ID 2232, DD ID 29386 a DD ID 29 912 a šetřeným DD ID 32917*

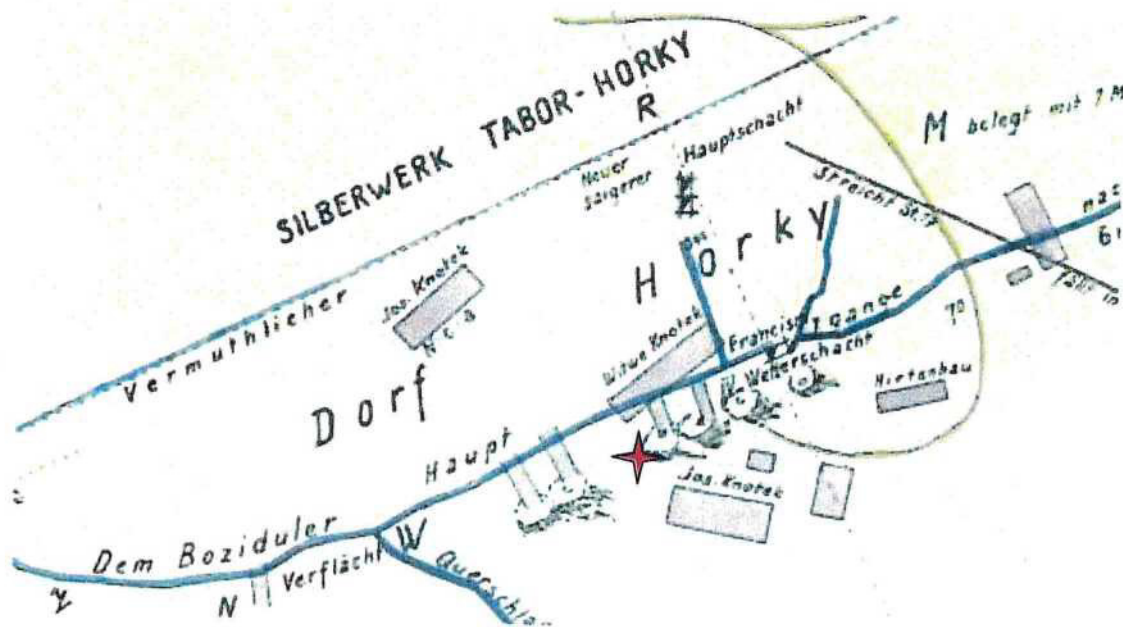
Šetřený propad lze takto dle mapy se sig. MA-B/0482 zařadit k projevům celé skupiny důlních děl, která se kdysi nacházela v prostoru mezi dnešními č. p. 3, č.p. 5 a č.p. 22.

Výřez z mapy MA-B/0482, červenou hvězdičkou označena skupina důlních děl v prostoru části dnešní komunikace K Návsí, mezi dnešními č.p. 3, č.p. 5 a č.p. 22.
