**PROVÁDĚCÍ SMLOUVA O DÍLO – ČÁST 1 – HAVARIJNÍ POSTUP**

Zabezpečení projevu opuštěného průzkumného důlního díla  
„**komín Lukavice**“ (č. o. 2995) v k. ú. Lukavice.

## PLÁN POSTUPU PRACÍ

## První šetření oznámených projevů starých důlních děl – 2024

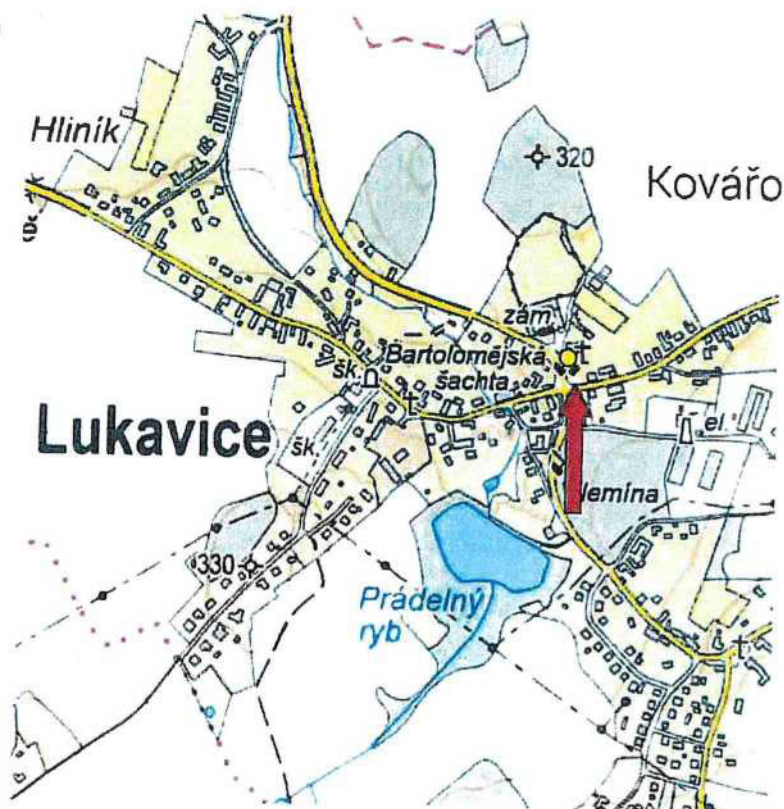
Propad se nachází v poddolovaném území ID 3290 „Lukavice“, na pozemku p. č. 1/3, ve střední části katastrálního území Lukavice, prakticky ve středu obce, cca 50 m jiv od záměčku (dnes obecní úřad). Postižený pozemek je zatravněná plocha saltánem a informačními tabulemi, týkajícími se především hornické minulosti obce. Propad se nalézá prakticky u paty bývalé haldy, která byla v minulosti zčásti upravena do podoby parčíku. Pozemek postižený propadem je ve vlastnictví obce Lukavice.

Vpravo: výřez z mapy s vyznačením postižené parcely a polohy propadu - žlutý bod (bez měřítka).
