PROVÁDĚCÍ SMLOUVA O DÍLO – ČÁST 1 – HAVARIJNÍ POSTUP

Zabezpečení SDD „propad Duchcov 2 (pozemek p. č. 3150/30)“ (č. o. 3034) v k. ú. Duchcov.

PLÁN POSTUPU PRACÍ

Vyhodnocení havarijního zásahu 1/2026

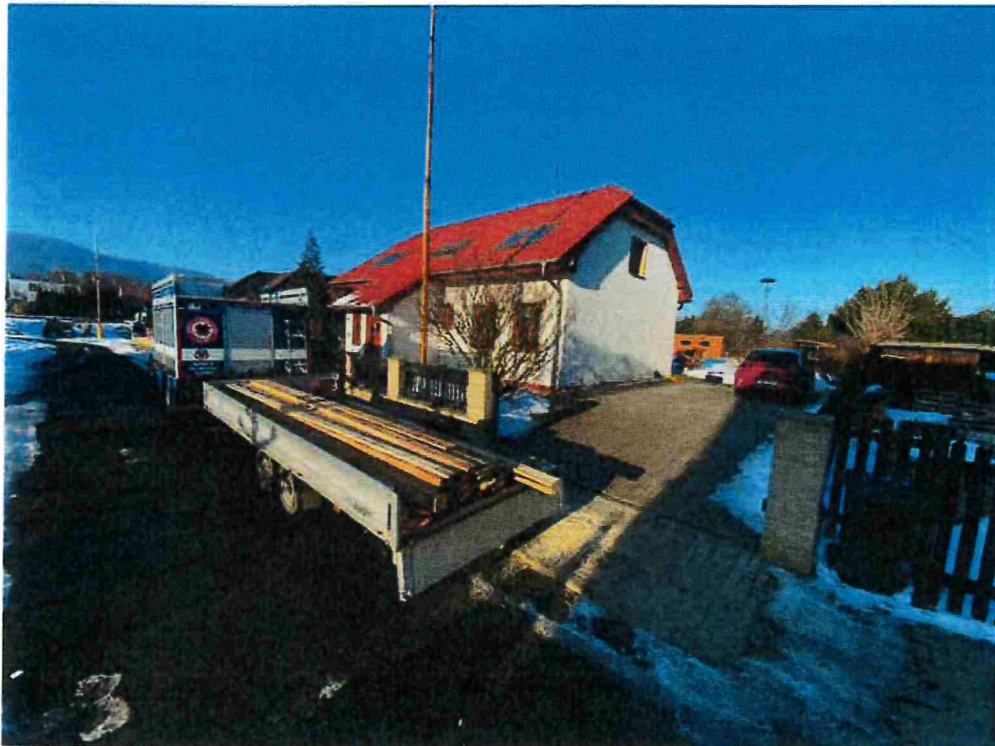
Přístupová cesta – pohled z ulice Březová

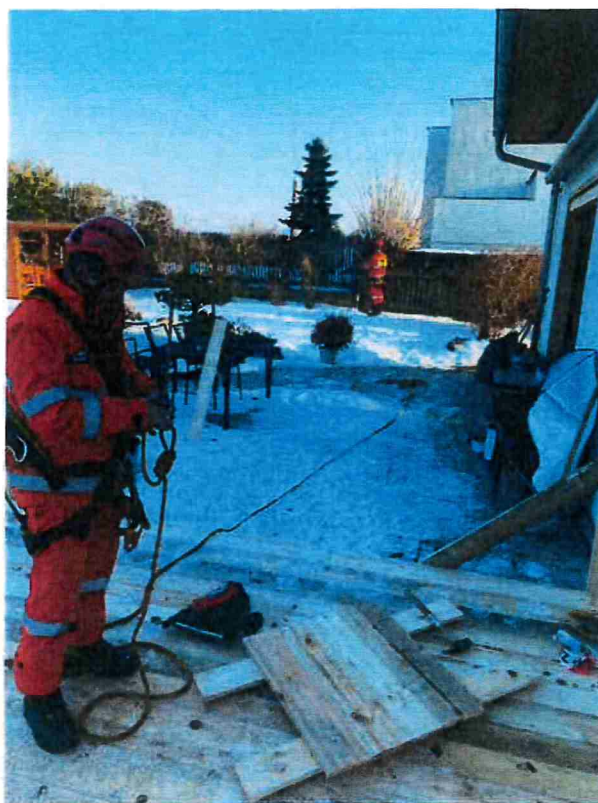
Jištění báňských záchranářů proti pádu do volné hloubky

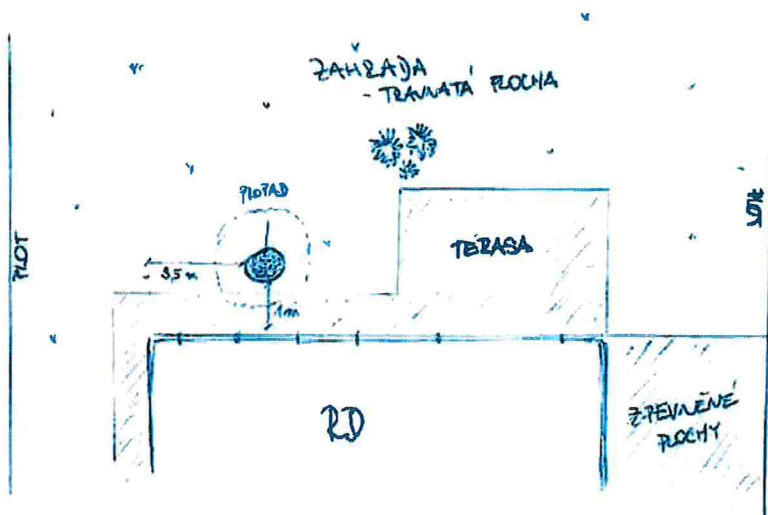
Příloha č. 3: Situační schéma propadu

A - 1,2 m
 B - 3 m
 C - 2,5 m

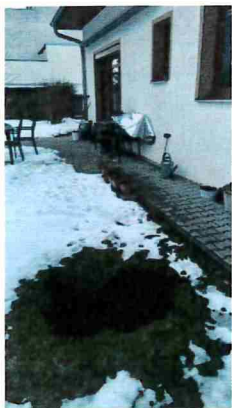
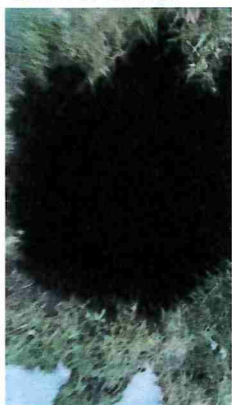
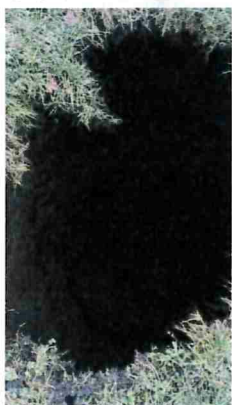
Fotodokumentace

Popis projevu
Propadnutí zeminy v průměru cca 4 m do hloubky cca 8 m na zahradě rodinného domu v bezprostřední blízkosti stavby

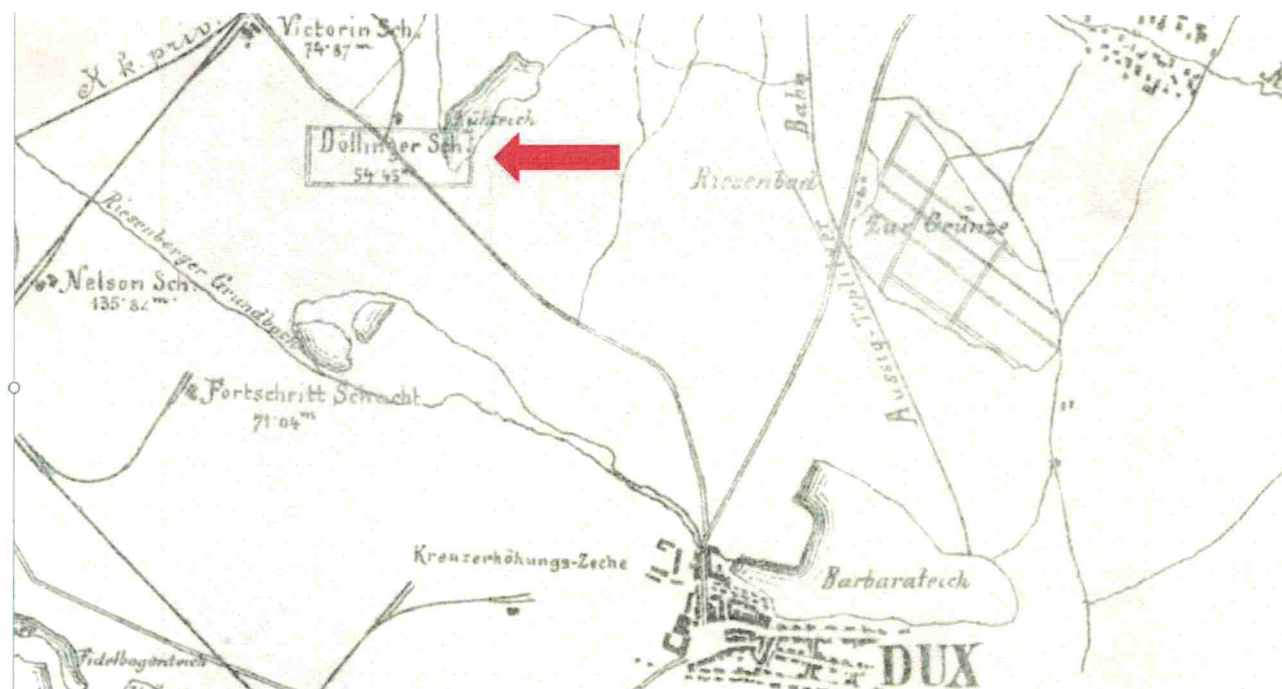
Obr. č. 2: Výřez z mapy se signaturou S02-08/032 s hrubou lokalizací dolu Dollinger (viz. červená šipka)

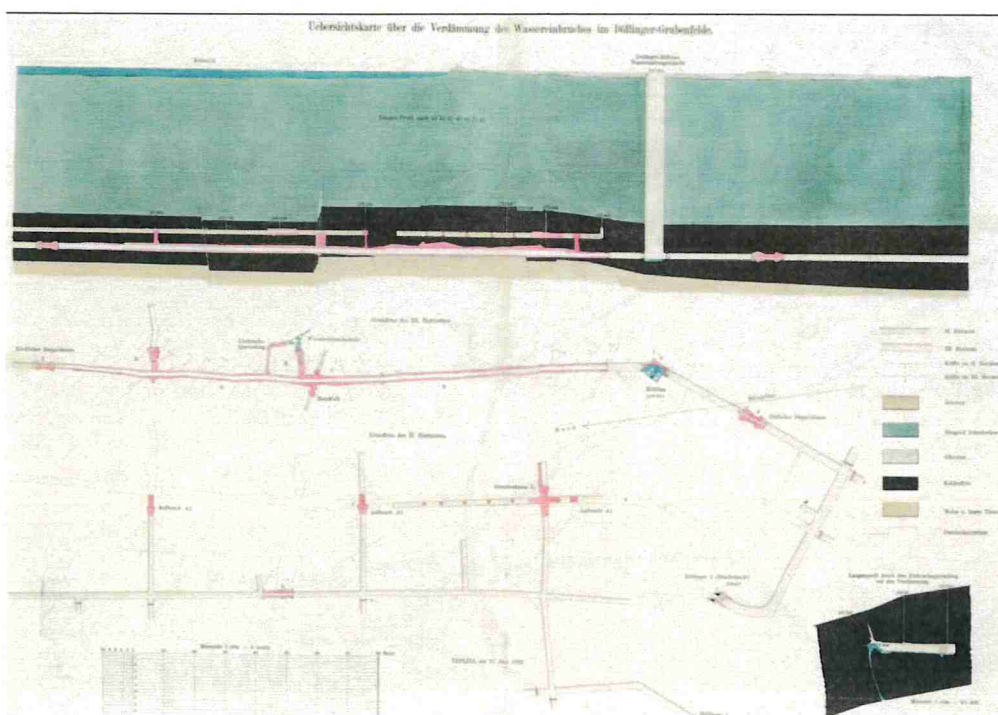
Obr. č. 3: Mapa se signaturou S02-08/035

Mapa se signaturou S 02-08/035 z roku 1882 pak zobrazuje pouze část dolu, kam byla při opatřeních po průvalu vod situována jáma Pegel. V této mapě jsou znázorněny také klínové hráze, které byly součástí opatření realizovaných po průvalu.

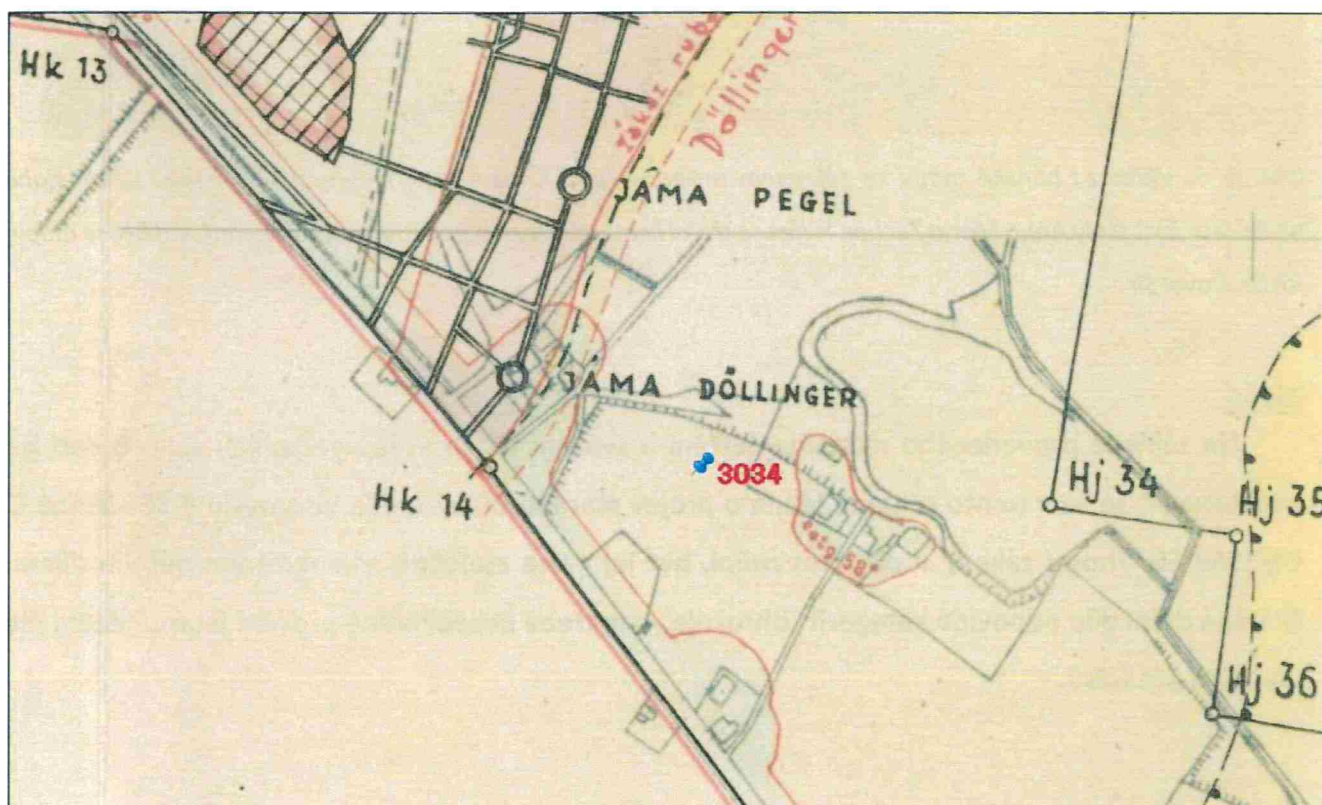
Šetřený propad zanesený do map, které máme k dispozici, nelze ztotožnit s konkrétním důlním dílem.

Obr. č. 4: Výřez z přílohy II-4-3 (mapa rubání, 1960) ze zprávy se signaturou FZ003881 se zákresem propadu (pod č. ozn. 3034), kalibrace mapy: RNDr. Pavel Šír

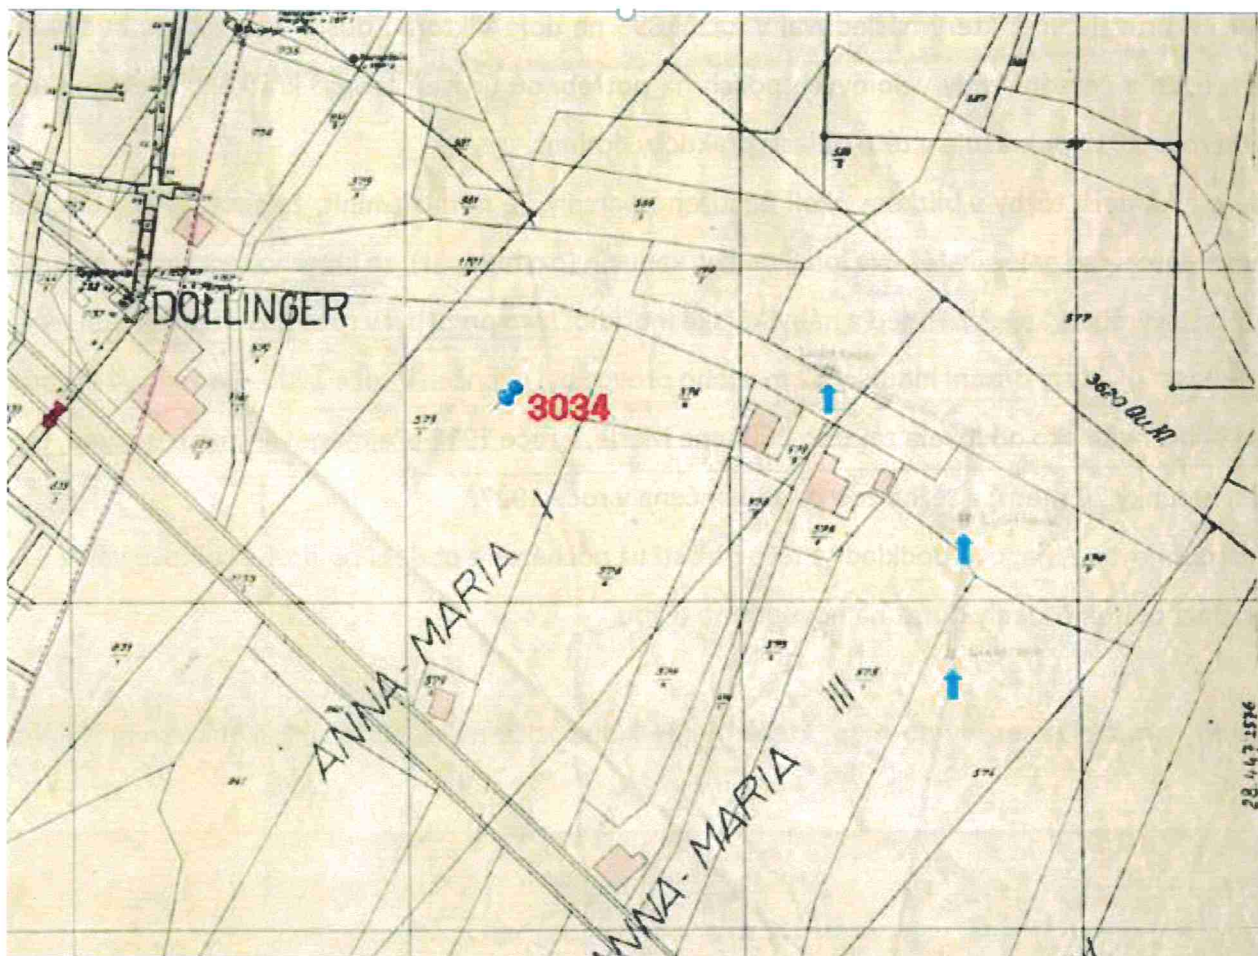
Obr. č. 5: Výřez z z báňské mapy se zákresem propadu (pod č. ozn. 3034). V mapě je tužkou velmi slabě načrtnuta část štoly Anna Maria Zechen Hilfes se třemi lichtlochy (označené modrými šipkami), kalibrace mapy: RNDr. Pavel Šír
