# **PPO - Úpravy Albeřického potoka**

**Optimalizace protiproudé migrační propustnosti toku  
a ekologických podmínek Albeřického potoka**

OBSAH : <b>TECHNICKÁ ZPRÁVA SO A28 odstranění migračních barier ř.km 0,035 ÷ 0,055</b>	ČÍSLO PŘÍLOHY : <b>D.28-1</b>
---	----------------------------------

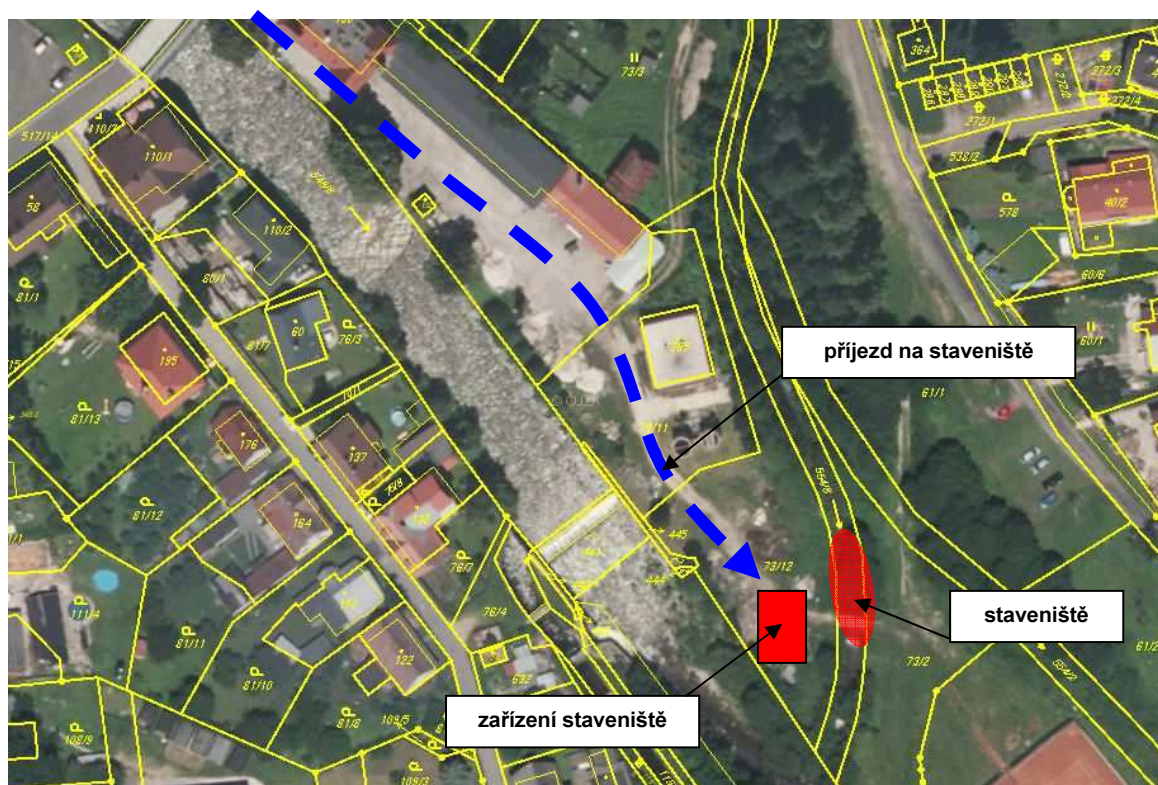
V ř.km 0,035 je situován mostek. Přímo v profilu mostu je zdivo obou nábrežních zdí částečně poškozeno – **chybějící kámen** se doplní a dozdí, **přebytečný beton** se odbourá
