Vzorová
PROJEKTOVÁ DOKUMENTACE

*Zabezpečení starého důlního díla - Jáma Lion
v k.ú. Stříbrné Hory u Přibyslavi,*

Předmět zakázky: Zpracování projektu a zabezpečení starého důlního díla „Jáma Lion“ v k.ú. Stříbrné Hory u Příbyslavi.

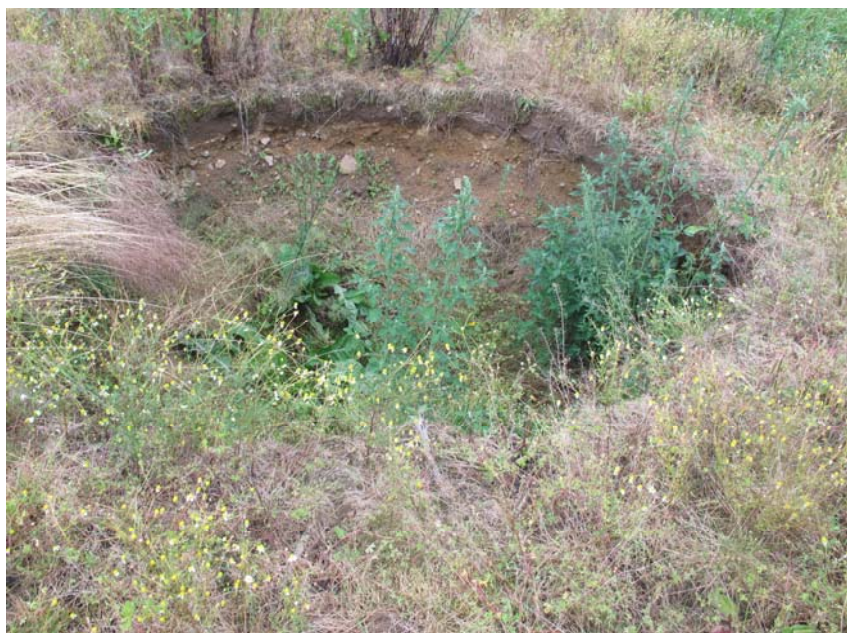
pohled na propad Jámy Lion

SDD Jáma Lion je oplocený poplastovaným pletivem do výšky 1800 mm částečně uvolněné, poničené. Sloupky jsou dřevěné částečně shnilé a nestabilní. Jedná se o propad o průměru 2,8 m a hloubky 2 m. Vzhledem k tomu, že v době rekognoskace byla na poli již vzrostlá kukuřice, tak nelze určit, zda se v okolí tohoto propadu nenachází nějaké další známky důlní činnosti (poklesové kotliny a podobně).
