Projektant: Ing. Jan Kubát Pod Parkem 740 54301 Vrchlabí 1		Formát: A4
		Datum: 11/2016
Akce:  Chodník Messnerův potok		Stupeň: Prováděcí dokumentace Č. přílohy: 16
Příloha: Rekonstrukce mostu č.4 HM 11,62 – 11,68 Půdorys		
Objednatel: Správa KRNAP	Katastr. Horní Maršov	Obec. Horní Maršov

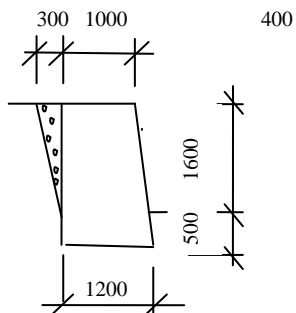
Profil opěrných zdí u mostní podpěry, zdivo místní kámen na sucho. Zdi délky 2 m na nátoky navazují na mostní podpěru, výška se postupně snižuje na úroveň dna potoka, založení 50 cm pod dno. Levobřežní zeď na výtoku bude navázána na stávající opěru chodníku.
