# B. Souhrnná technická zpráva

## A. Průvodní zpráva

- a) **Označení stavby:** **Rekonstrukce lesních cest v Národním parku 4 – LC Vlčí**
- b) **Stavebník:** Národní park Podyjí, Na Vyhlídce 5, 669 02 Znojmo  
IČ: 00837971
- c) **Projektant:** Silniční a mostní inženýrství, s.r.o., Rudoleckého 25,  
669 02 Znojmo  
IČ: 27699927, DIČ: CZ27699927  
Autorizovaná osoba: Ing. Libor Pivnička  
autorizace ČKAIT 1000397
- d) **Stupeň PD:** Dokumentace pro realizaci stavby

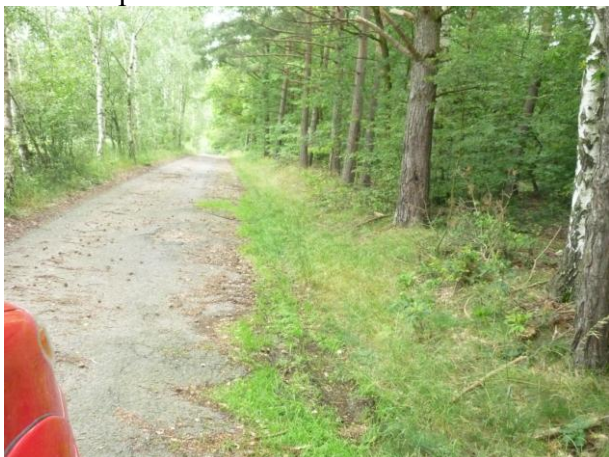
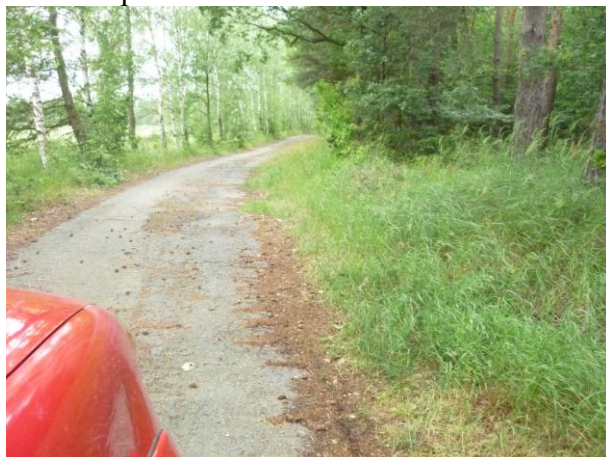
úsek 1 – podélná drenáž

Rekonstrukce lesní cesty (dva úseky) délky 2080,00 m a 343,00 m. Součástí stavby je položení jednostranné podélné drenáže, vybudování nového vtokového kamenného čela na stávajícím propustku, v místě propustku zesílení konstrukce lesní cesty a prohloubení příkopů v okolí propustku s vybudováním vtokové jámy. V rámci stavby se provede rekonstrukce nájezdu na silnici (konec úseku 1) v délce 20,00 m a to zesílením konstrukce PMH a dvěma nátěry.

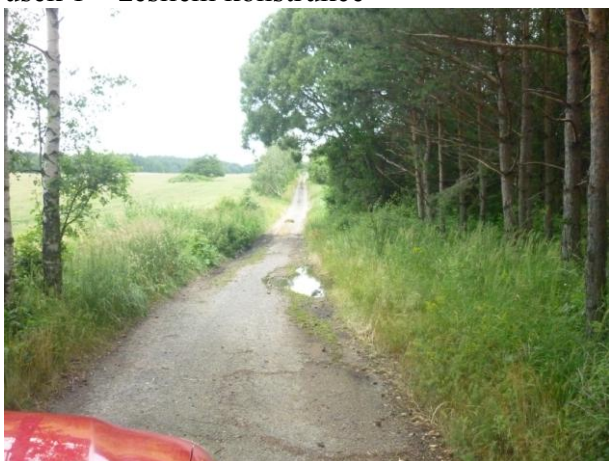
úsek 1 – zesílení konstrukce

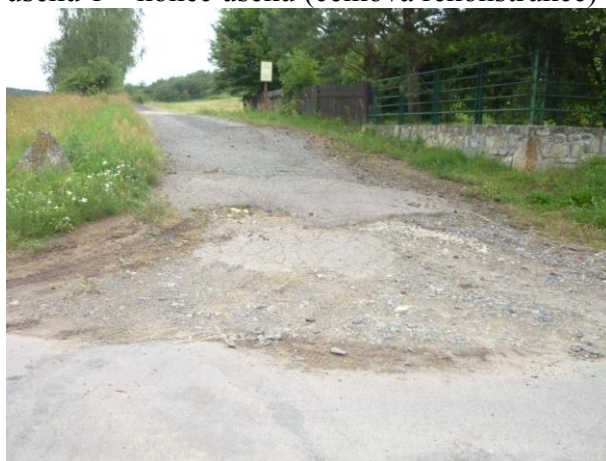
úseku 1 – konec úseku (celková rekonstrukce)
