# **PPO - Úpravy Albeřického potoka**

**Optimalizace protiproudé migrační propustnosti toku  
a ekologických podmínek Albeřického potoka**

**TECHNICKÁ ZPRÁVA  
SO L01 Lysečinský  
sedimentační prostor**

**D.31-1**

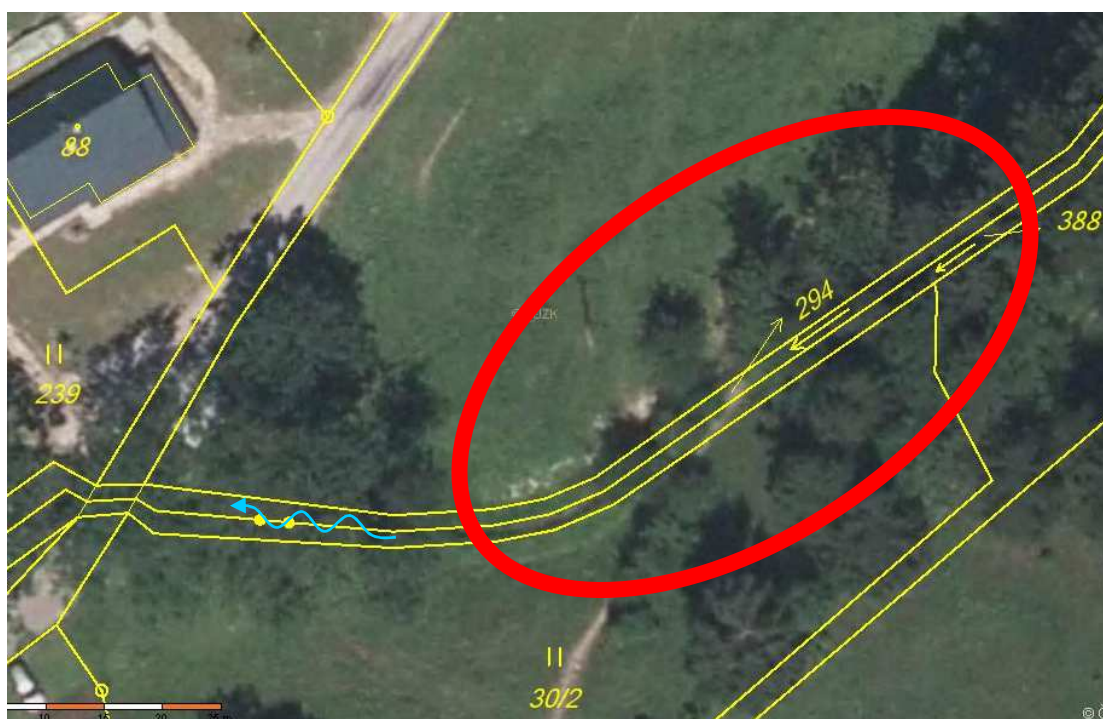
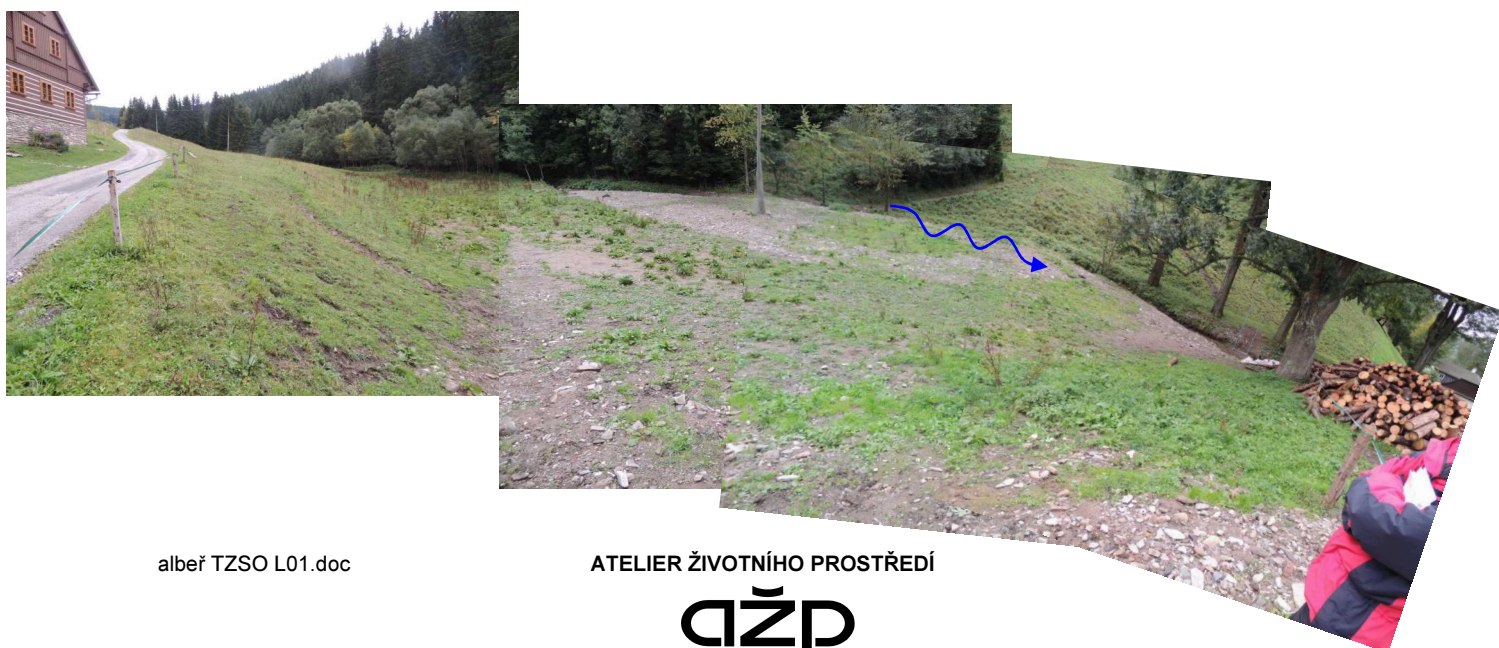
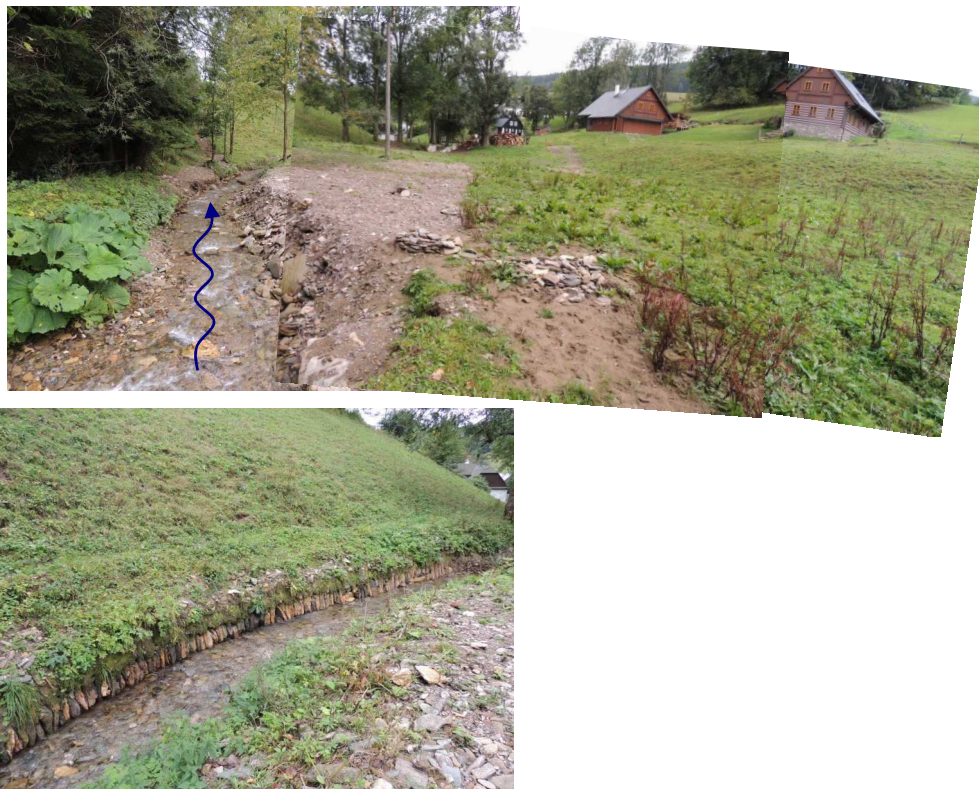
Koryto Lysečinského potoka tvoří v oblasti cca v ř.km cca 0,550 ÷ 0,417 katastrální hranici (k.ú. Dolní a Horní Lysečiny). V horní části úseku je koryto neopevněné, v dolní části je levý nárazový břeh opevněný zachovalou kamennou štětovou rovinou. Pravobřežní „niva“ bývá velmi často zaplavována a je zanesena velkým množstvím naplaveného štěrku. Potok zde křížuje vedení vysokého napětí (betonový sloup je situován v zaplavovaném území).
