PPO - Úpravy Albeřického potoka

**Optimalizace protiproudé migrační propustnosti toku
a ekologických podmínek Albeřického potoka**

**TECHNICKÁ ZPRÁVA
SO A17 vegetační úpravy**

Stavební objekt : **SO A17 vegetační úpravy**

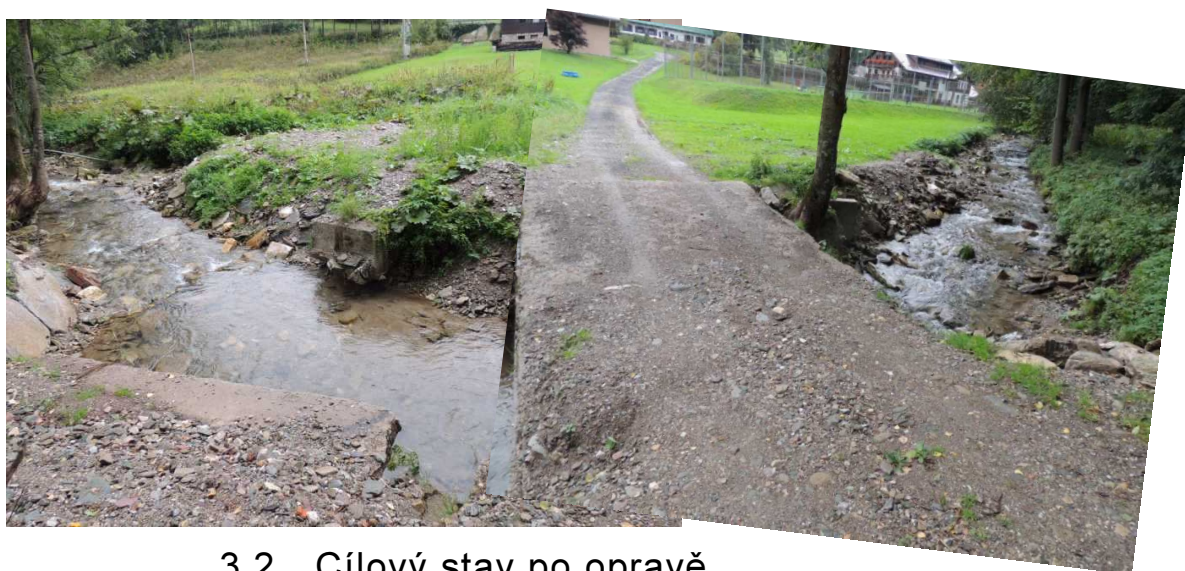
Albeřický potok podchází cca v ř.km 1,9 poškozený (podemletý a pokleslý) železobetonový most. Těsně před mostem a následně za mostem je v korytě několik stromů. Most i stromy omezují průtočný profil potoka.

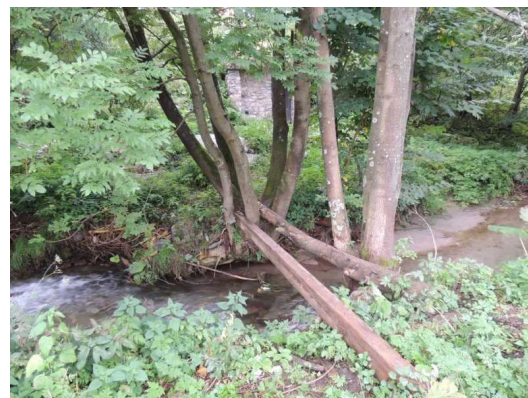
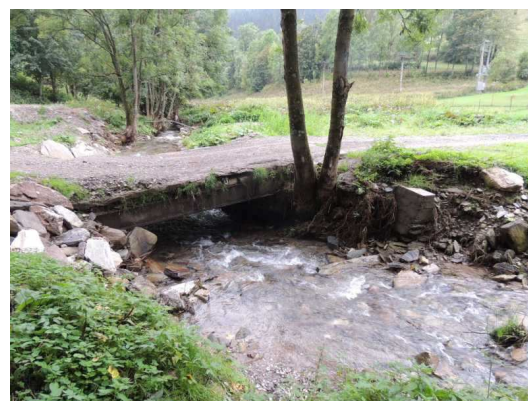
V rámci opravy se pokácí následující stromy (bez odstranění pařezů) :

před mostem v PB :

1 dvojkmen jeřáb

za mostem v LB :

1 čtyřkmen jeřáb

1 osmikmen jeřáb

1 šestikmen jeřáb

za mostem v PB :

1 pětikmen jeřáb

1 čtyřkmen javor
