PPO - Úpravy Albeřického potoka

**Optimalizace protiproudé migrační propustnosti toku
a ekologických podmínek Albeřického potoka**

OBSAH : TECHNICKÁ ZPRÁVA SO A29 odstranění migračních barier ř.km 0,000 ÷ 0,035	ČÍSLO PŘÍLOHY : D.29-1
---	----------------------------------

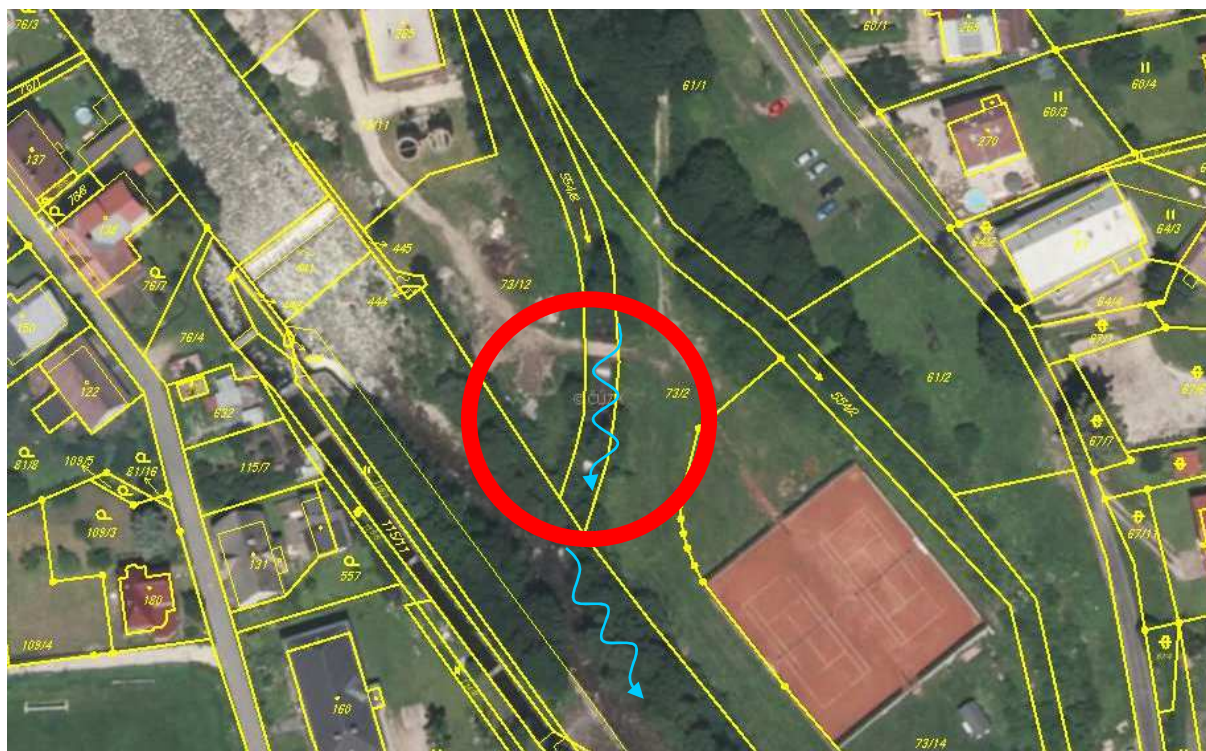
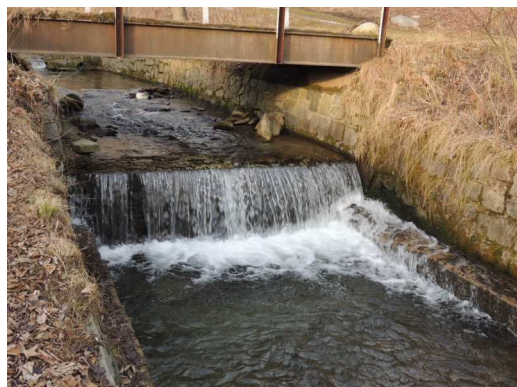
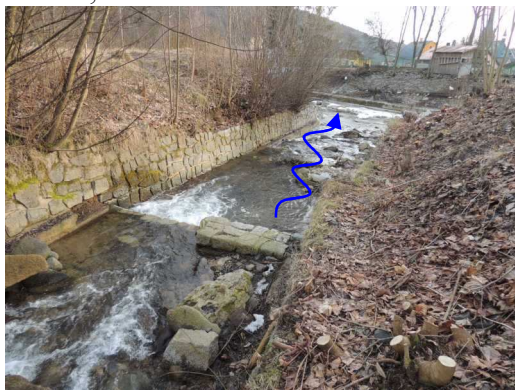
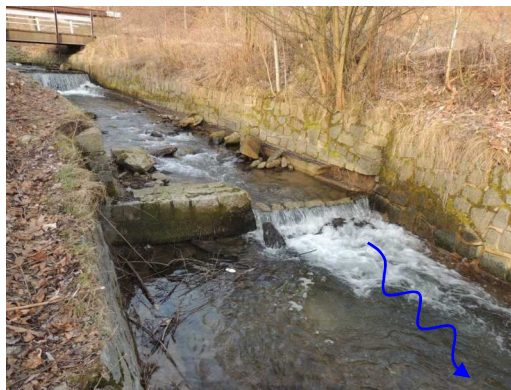
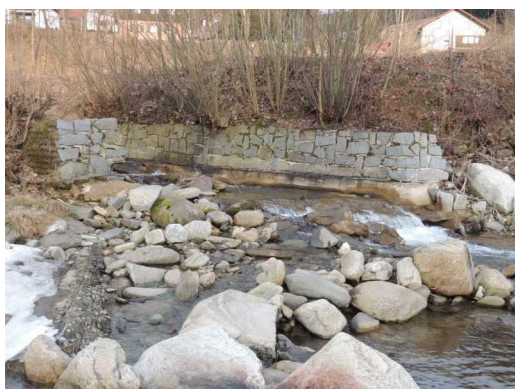
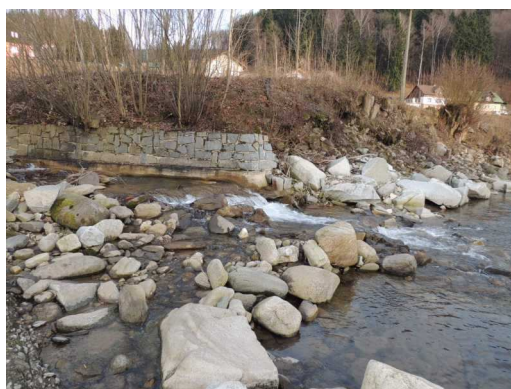
V dolní části Albeřického potoka od jeho zaústění do Úpy směrem proti proudu potoka jsou v ř.km 0,000 ÷ 0,035 celkem 3 významné migrační bariéry pro vranku obecnou. Koryto potoka je zde regulované (nábřežní kamenné zdi, 2 stabilizační kamenné stupně a betonový práh v místě zaústění). Spodní kamenný stupeň má částečně poškozenou přelivnou hranu. Původní kamenný zához navazující na betonový práh je z velké míry odplaven, což má za následek značnou erozi dna potoka (zhloubení až o 0,60 m) a podemletí betonového prahu (kaverny hluboké cca 1 m).

ř.km 0,034

ř.km 0,016

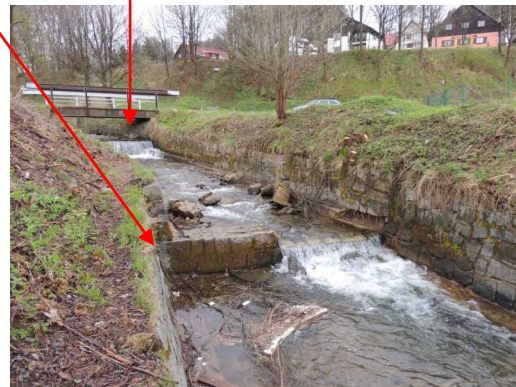
Oba kamenné stabilizační stupně (ř.km 0,016 a ř.km 0,034) se sanují formou balvanitého skluzu na celou šířku koryta z kamenů hmotnosti $500 \div 1000 \text{ kg/ks}$. Jednotlivé kameny budou strojně ukládány do betonu (beton C25/30) a vzájemně vyklínovány tak, aby se v nakloněné rovině povrchu skluzu vytvořila *stěhovavá kyneta* serpentinovitého půdorysu. Generelní podélný sklon obou skluzů bude cca 1:10; podélný sklon stěhovavé kynety bude cca 1:15 (eventuelně mírnější).

V několika místech se ve vazbě na kynetu vymodelují nepravidelné tůňky (viz výkres).

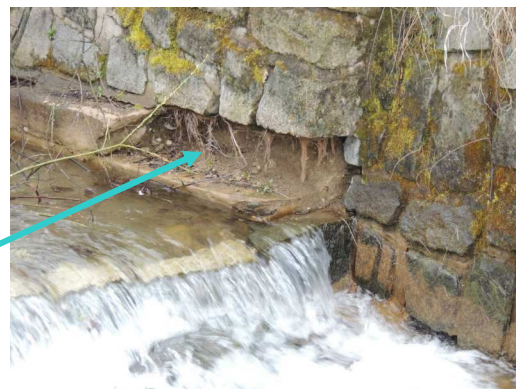
„Dolní“ skluz plynule naváže na stávající sníženou (poškozenou) přelivnou hranu stávajícího stupně v ř.km 0,016 >> tj. na výškovou kótu 568,35. Poškozené zdivo levobřežní nábrežní zdi u stupně se před realizací skluzu vyčistí od naplavenin a **dozdí**.

Spodní hrany obou skluzů budou zavázány do dna zapuštěním jednotlivých balvanů do úrovně minimálně 0,70 m pod úroveň dna (viz výkres). Výkopek z rýhy a z podloží skluzů se využije k proštěrkování a vyklínování velkých balvanů.

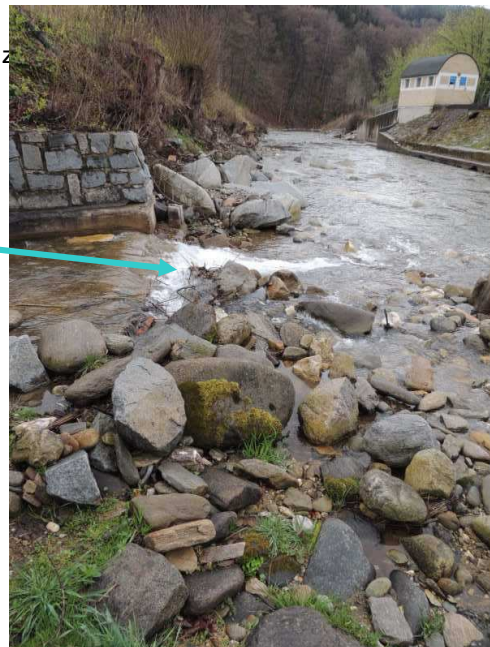
Na spojnici konců nábrežních kamenných zdí potoka se ve dně bezprostředně **pod betonovým příčným prahem** doplní těžký kamenný zához z jednotlivě ukládaných kamenů o hmotnosti cca 1000 kg/ks. Kameny budou vzájemně vyklínovány a osazeny tak, aby plynule navázaly na stávající levobřežní opevnění Úpy z kamenného záhozu a aby vytvořily vhodný komunikační prostup pro vranku obecnou z Úpy do Albeřického potoka.
