PPO - Úpravy Albeřického potoka

**Optimalizace protiproudé migrační propustnosti toku
a ekologických podmínek Albeřického potoka**

**TECHNICKÁ ZPRÁVA
SO A18 balvanitý skluz**

Stavební objekt : **SO A18 balvanitý skluz**

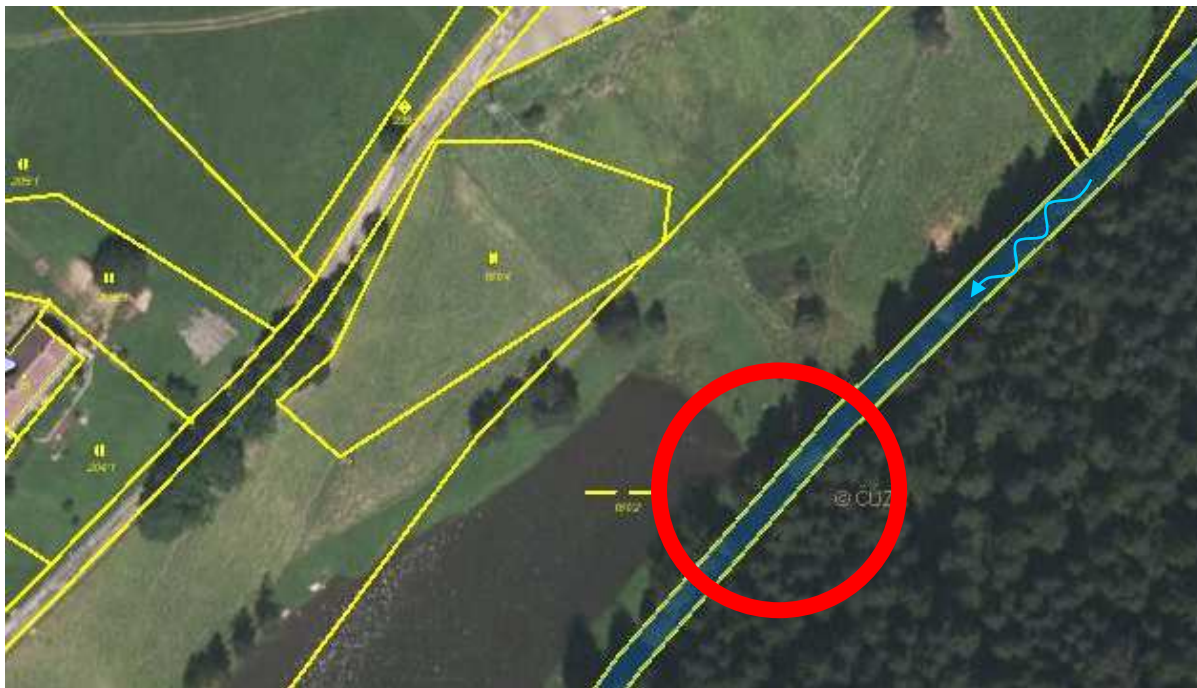
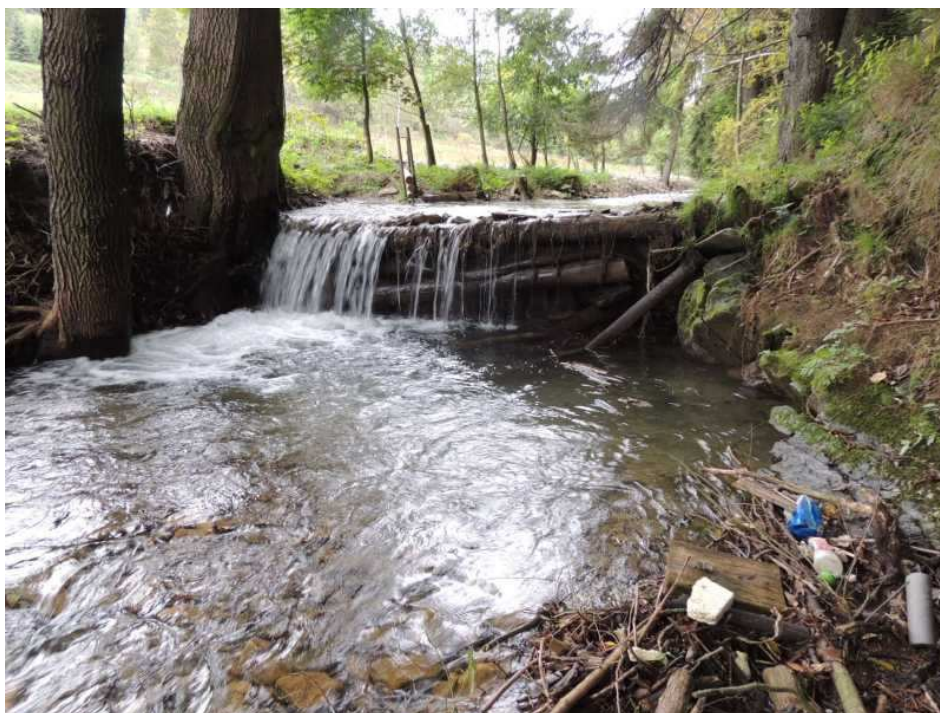
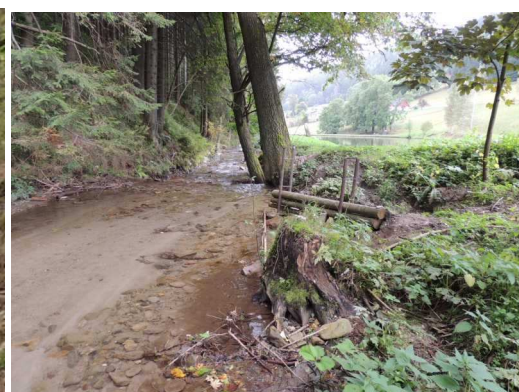
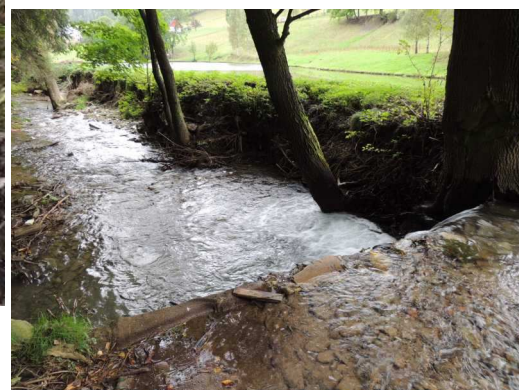
Na Albeřickém potoce je na úrovni severovýchodního konce rybníka v Dolních Lysečínách dřevěný stupeň, vybudovaný původně jako vzdouvací objekt pro napouštění přilehlého rybníka. Zdrž nad stupněm je zanesená splaveninami. Stupeň je v havarijním stavu a hrozí jeho protržení.

Kaverna pod stupněm a přilehlé břehy se sanují formou balvanitého skluzu (levý břeh pod stupněm tvoří rostlá skála; pravý břeh pod stupněm je současně hrází rybníka). Z nových kamenů hmotnosti $500 \div 1000$ kg/ks se vyskládá 10 m dlouhý balvanitý skluz. Jednotlivé kameny budou strojně ukládány do betonu (beton C25/30) a vzájemně vyklínovány tak, aby se v nakloněné rovině povrchu skluzu vytvořila *stěhovavá kyneta* serpentinovitého půdorysu. Délka stěhovavé kynety bude cca 15 m a její podélný sklon cca 1:15 (délka skluzu bude cca 10 m, šířka cca $5 \div 6$ m v závislosti na místních podmínkách).
