# **PPO - Úpravy Albeřického potoka**

**Optimalizace protiproudé migrační propustnosti toku  
a ekologických podmínek Albeřického potoka**

**TECHNICKÁ ZPRÁVA  
SO L04 úprava průtočného  
profilu u chalupy na ostrově**

Stavební objekt : **SO L04 úprava průtočného profilu u chalupy na ostrově**

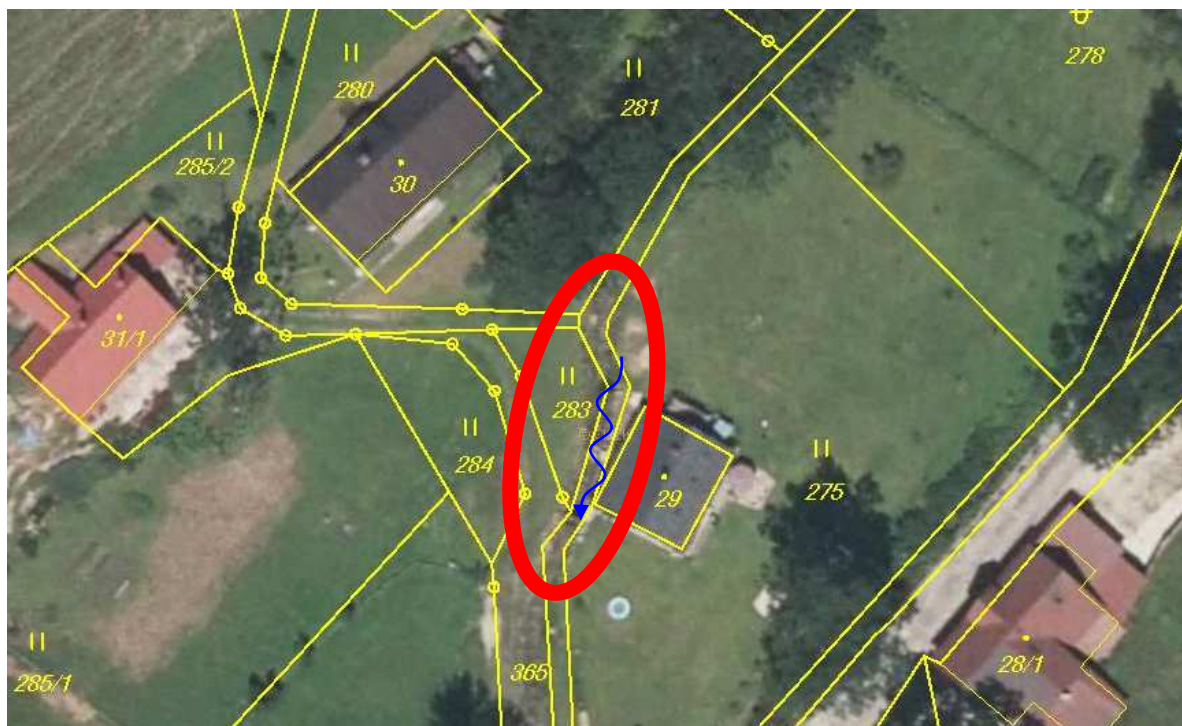
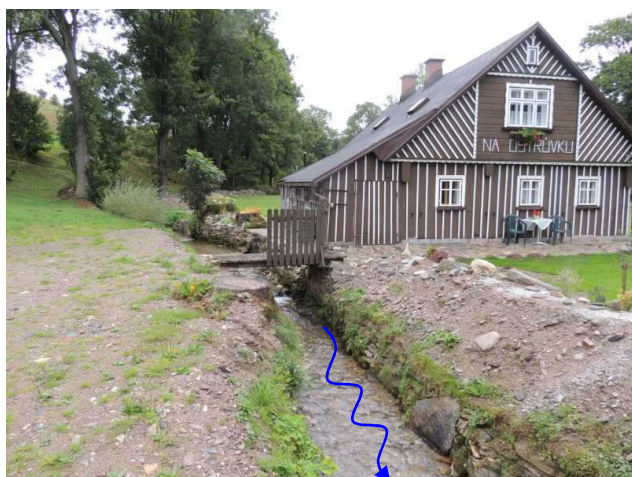
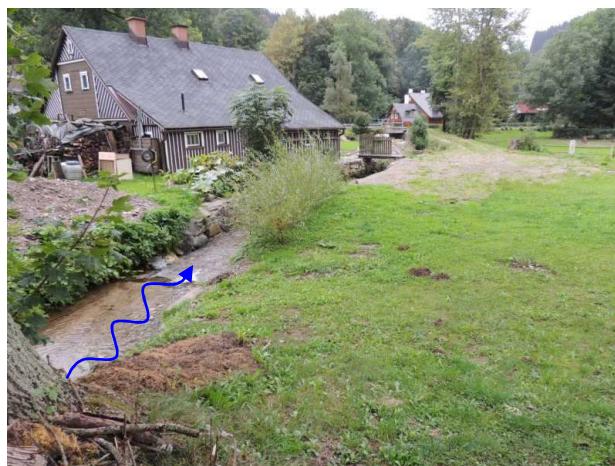
Koryto Lysečinského potoka v ř.km cca 0,076 ÷ 0,040 – tj. v úseku délky 36 m u chalupy „na ostrůvku“ lokálně zúžené, což značně omezuje jeho průtočnou kapacitu. Levý břeh je opevněn kamennou rovnaninou, pravý břeh bez opevnění.
