PPO - Úpravy Albeřického potoka

**Optimalizace protiproudé migrační propustnosti toku
a ekologických podmínek Albeřického potoka**

**TECHNICKÁ ZPRÁVA
SO A16 úprava příčného
profilu před soutokem**

D.16-1

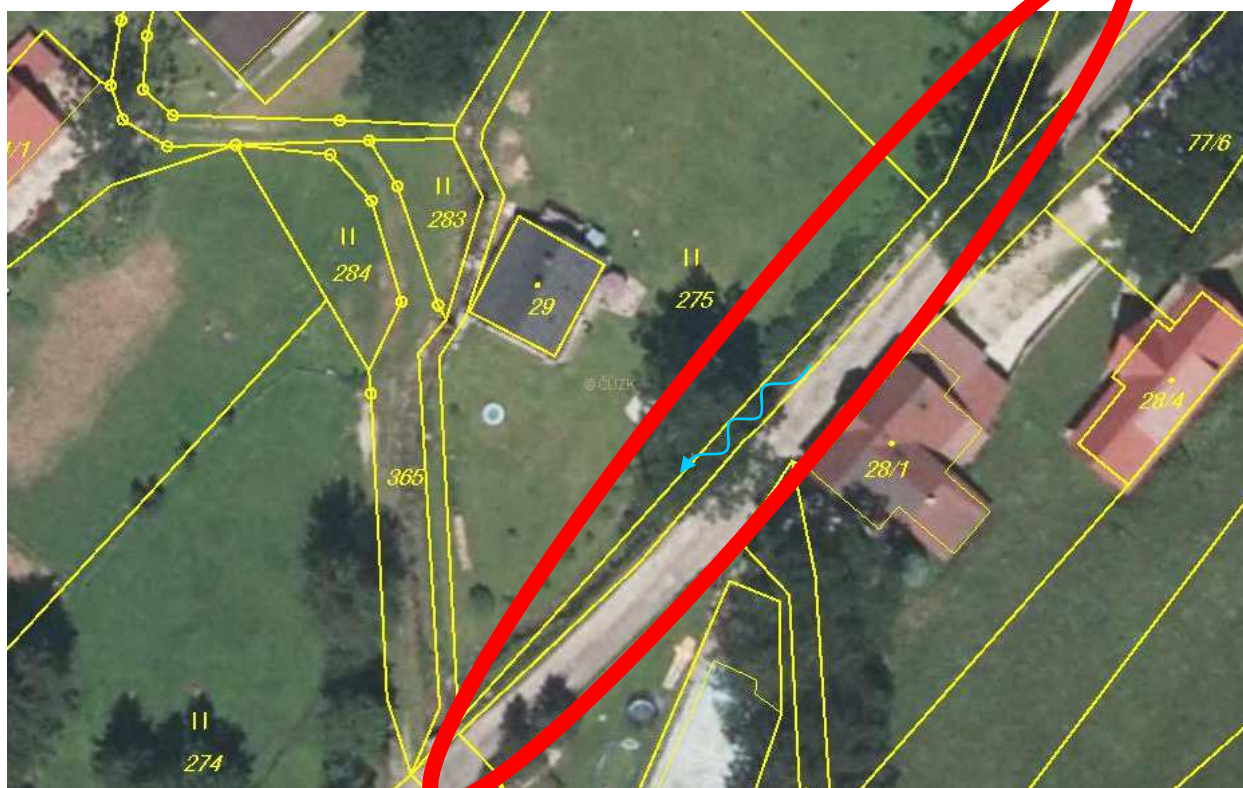
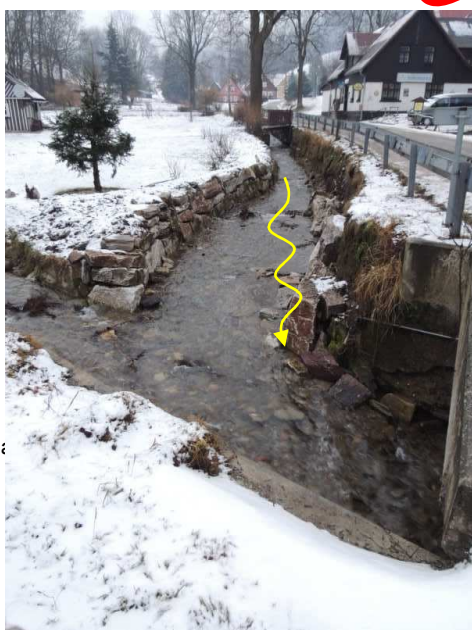
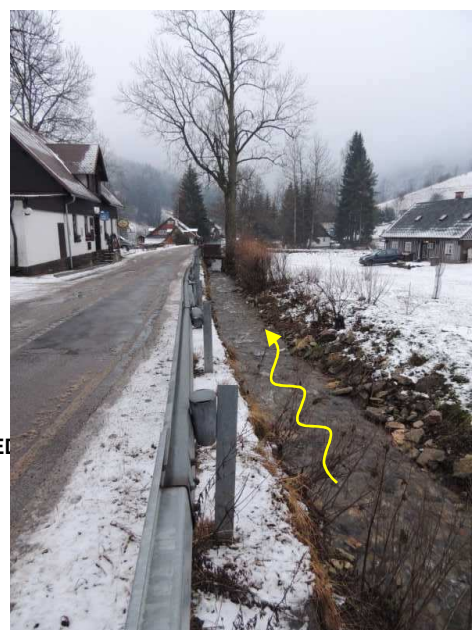
Alberický potok je cca v ř.km 2,100 ÷ 2,235 před pravobřežním zaústěním Lysečinského potoka veden bezprostředně podél silnice, koryto je úzké, nekapacitní. Soutok s Lysečinským potokem je zcela nevhodně řešen, neboť koryto se zde ostře lomí doleva do stávajícího silničního propustku, ale voda má za zvýšených průtoků přirozenou tendenci pokračovat v přímé trase – dochází zde k častému vybřežování vody a zatápění okolních nemovitostí. Levý břeh koryta tvoří silniční opěrná zeď, na levý břeh navazuje soukromý pozemek.

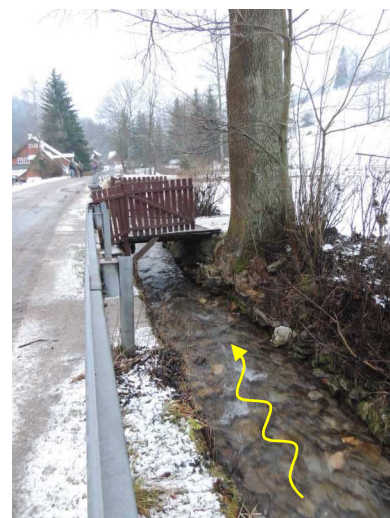
U mostku přibližně v polovině řešeného úseku roste v pravém břehu strom (Ø kmene cca 1 m !!!), který silně omezuje průtočný profil. Strom se pokácí (dřevo se nařeže a deponuje na pravém břehu pro potřebu majitele) a následně se odstraní i pařez. Vzhledem k rozměrům stromu, blízkosti budov a obslužné komunikace je nutno použít stromolezeckou techniku (postupné odřezávání větví a kmene po částech).

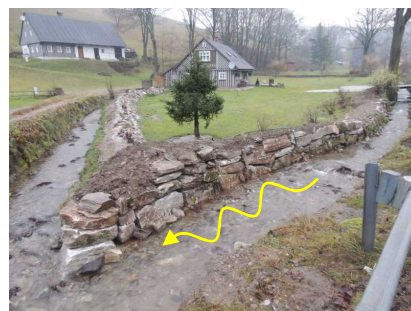
- 1) V dolní části úseku se rozebere opevnění z velkých kamenů, kameny se deponují v místě na břehu (v dostatečné vzdálenosti umožňující následující zemní práce)

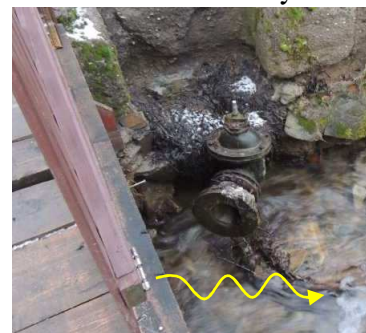
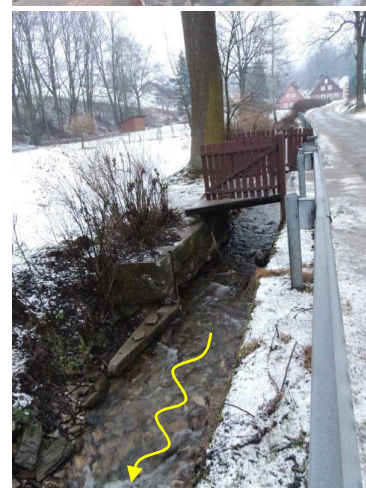
- 7) Demontuje se dřevěný mostek (materiál se deponuje na pravém břehu pro potřebu majitele); odstraní se zbytek litinového potrubí s uzávěrem v levobřežní zdi (materiál se odveze do šrotu) a vybourá se pravobřežní betonová zídka/původní podpěra mostku (vybouraný stavební odpad se odveze na skládku – předpoklad skládka do 20 km /Trutnov-Poříčí ; Žacléř)

- 9) V původním místě se osadí nový mostek široký 3 m (4 nosníky z válcovaných profilů I č. 18 a mostovka z dřevěných fošen tl. 80 mm; dřevěné zábradlí z hranolů 100×100 mm; dřevěné prvky impregnovány) >> dílenskou dokumentaci zpracuje dodavatel
