HLAVNÍ INŽ. PROJEKTU : ING. MIKYŠKA	Obec s rozšířenou pravomocí Trutnov	KRAJ : Královéhradecký	INVESTOR : Správa KRNP
NÁZEV STAVBY : PPO - Úpravy Albeřického potoka Optimalizace protiproudé migrační propustnosti toku a ekologických podmínek Albeřického potoka			
STUPEŇ : DPS	DATUM : 02 / 2014	ČÍSLO ZAKÁZKY : 762 13 / P	ČÍSLO SOUPRAVY :
OBSAH : TECHNICKÁ ZPRÁVA SO L02 úprava průtočného profilu nad včelníkem			ČÍSLO PŘÍLOHY : D.32-1

Název stavby : **Úpravy Albeřického potoka**
 Stavební objekt : **SO L02 úprava průtočného profilu nad včelníkem**
 Místo : k.ú. Dolní Lysečiny
 koryto Lysečinského potoka v ř.km cca 0,307 ÷ 0,242

Předmět projektové dokumentace :
 PD pro ohlášení stavby a pro realizaci stavby úprav koryta potoka

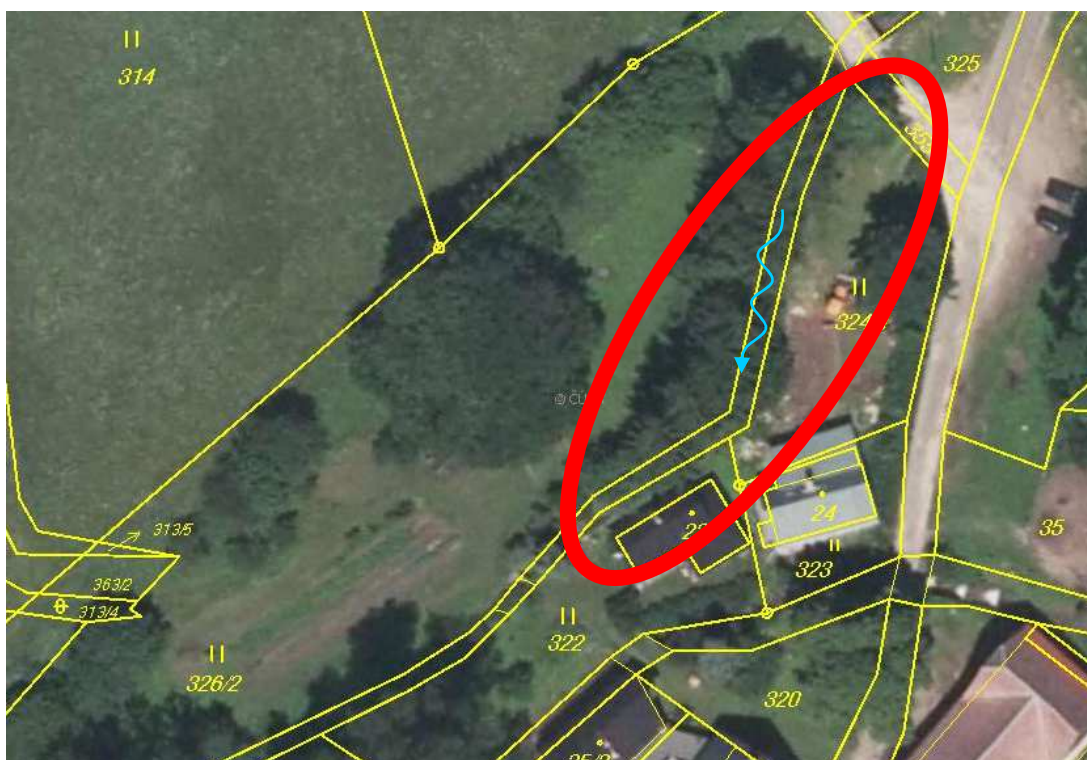
Koryto Lysečinského potoka v ř.km cca 0,307 ÷ 0,242 – tj. v úseku od nového mostu k pensionu Hubertus po chalupu č. e. 41 – má přirozený přírodní charakter bez opevnění, velmi úzký nepravidelný lichoběžníkový profil, s relativně ostrou pravotočivou zatačkou, pravý břeh je téměř v celé délce lemován výsadbou vzrostlých smrků, které brání neškodnému rozlivu >> voda tak za zvýšených průtoků vybřežuje na níže situovaný levý břeh, kde devastuje domy. Za povodňových průtoků v létě 2013 voda vymlela průrvu mezi chalupami č.e. 40 a 41 a vzniklým korytem pokračovala do níže situovaného koryta Albeřického potoka.

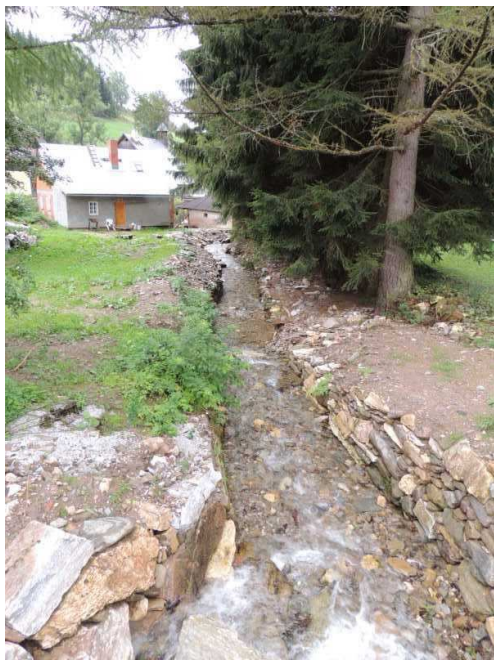
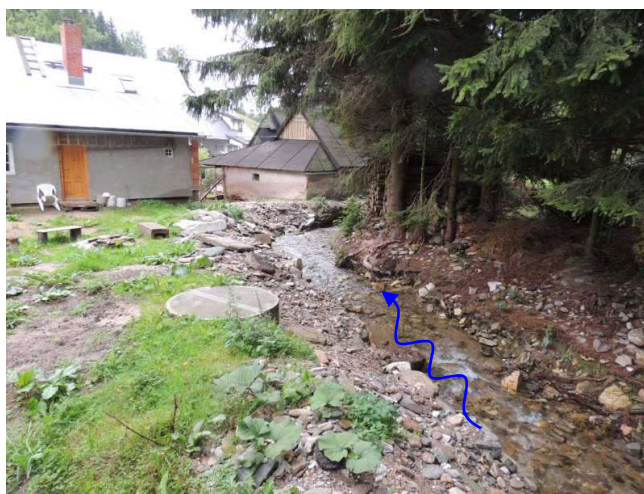
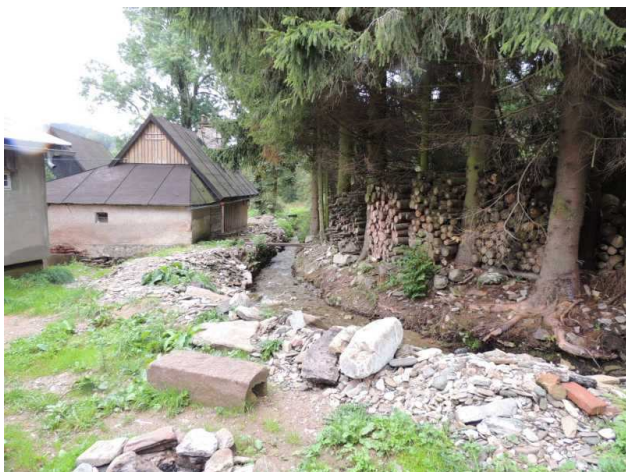
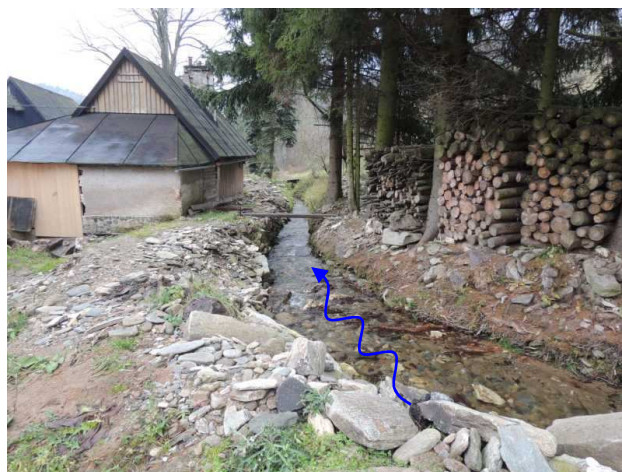
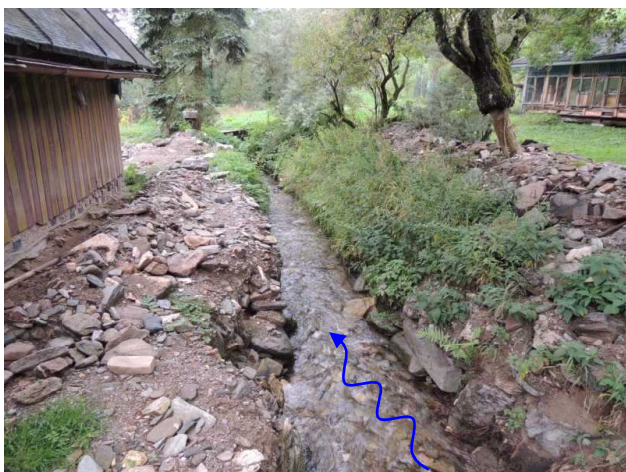
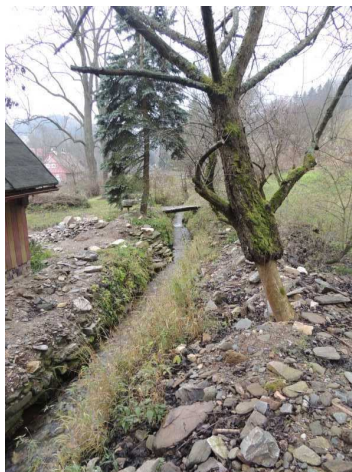
Cílem úprav je zvýšit kapacitu koryta a ochránit 2 chalupy situované vlevo od potoka. V celé délce upravovaného úseku se pokácí pravobřežní smrkové stromořadí, rozšíří se koryto ve dně na šířku cca 2 m, oba břehy se opevní. Podélný sklon koryta se stabilizuje vložением 2 dřevěných příčných prahů.

- pokácení břehového porostu (převážně smrky); rozšíření dna na šířku 2 m
- navýšení a opevnění obou břehů kamenem na výšku cca 1,7 m ve sklonu 1,5 : 1
- instalace těsnící clony v levém břehu v oblasti přilehlých nemovitostí
- stabilizace podélného spádu potoka vložím tří nových dřevěných stabilizačních prahů
- v místě stávající lávky se zřídí nová lávka stejných parametrů (šířka, nosnost)
