PPO - Úpravy Albeřického potoka

**Optimalizace protiproudé migrační propustnosti toku
a ekologických podmínek Albeřického potoka**

**TECHNICKÁ ZPRÁVA
SO L03 úprava průtočného
profilu pod včelníkem**

D.33-1

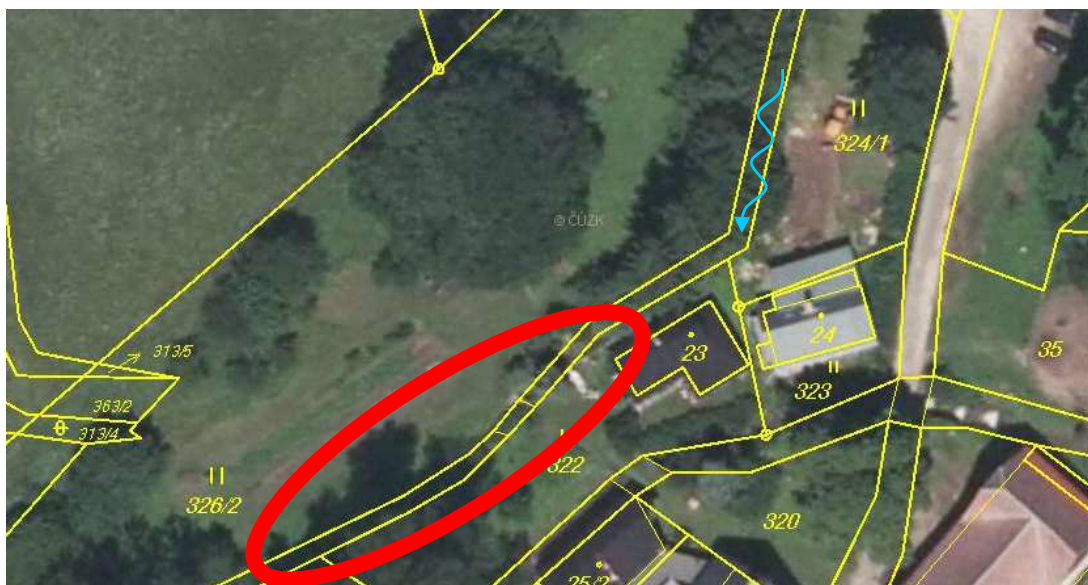
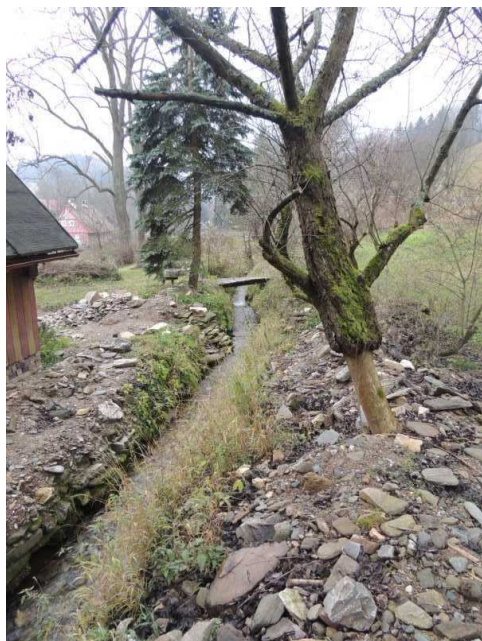
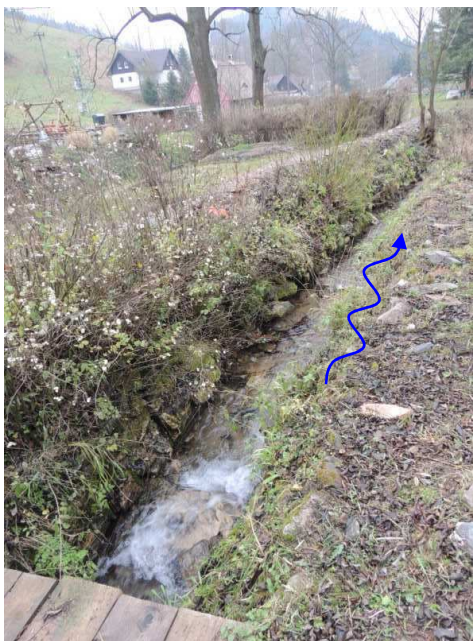
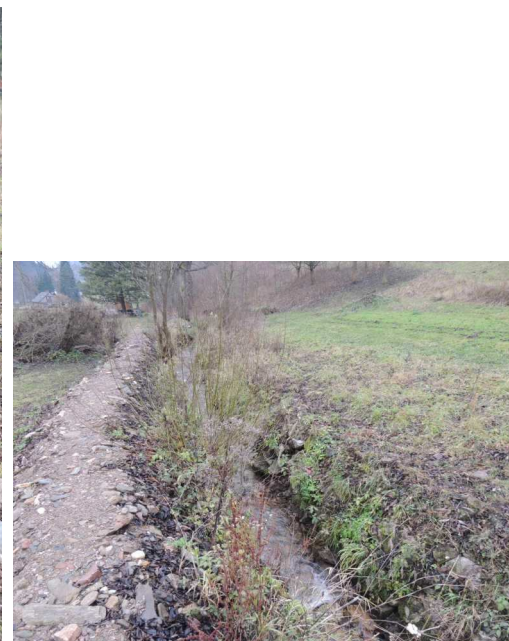
Koryto Lysečinského potoka v ř.km cca 0,242 ÷ 0,207– tj. v úseku délky 35 m od mostku pod chalupou č. p. 41 směrem po proudu má charakter umělého kanálu (přímá trasa, úzké koryto se strmými břehy se zbytky bývalého opevnění kamennou rovnáninou). Koryto je v daném úseku málo kapacitní. Na koruně levého břehu je nasypaná nízká hrázka.
