ZODP. PROJEKTANT	VYPRACOVAL	KONTROLOVAL	Ing. Jan CHALOUPSKÝ
ING. CHALOUPSKÝ	M.BARTOŠOVÁ	ING. CHALOUPSKÝ	Projekty, průzkamy a posoudky staveb
OBJEDNATEL: Správa Krkonošského národního parku, Dobrovského 3, 543 01 Vrchlabí			U HŘEŠTĚ 639
AKCE:	Paseky nad Jizerou č.p. 121 Krkonošské muzeum I. etapa : udržovací práce objektu		Trutnov
OBSAH:	Přídorys krovu		1: 50
			B.5.

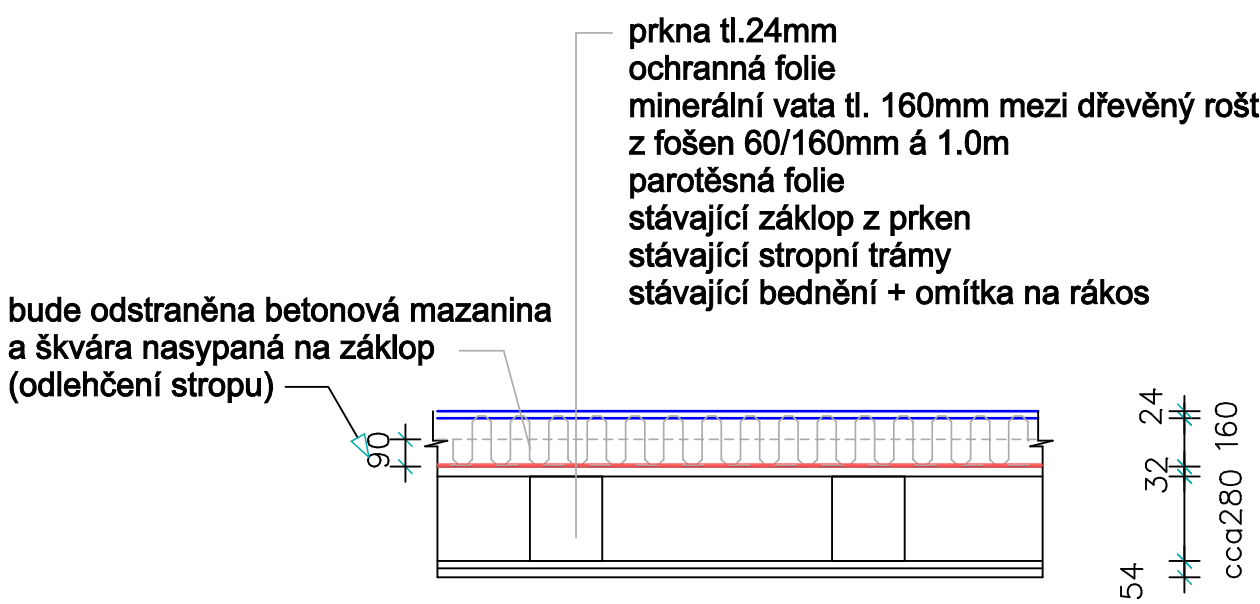
Schema zateplení stropu nad 2.np
1:25
