Situace schodiste

Vzorový řez schodištěm

<table><tr><td>DATUM</td><td>01/2015</td></tr><tr><td>Č. ZAKÁZKY</td><td>438</td></tr></table>

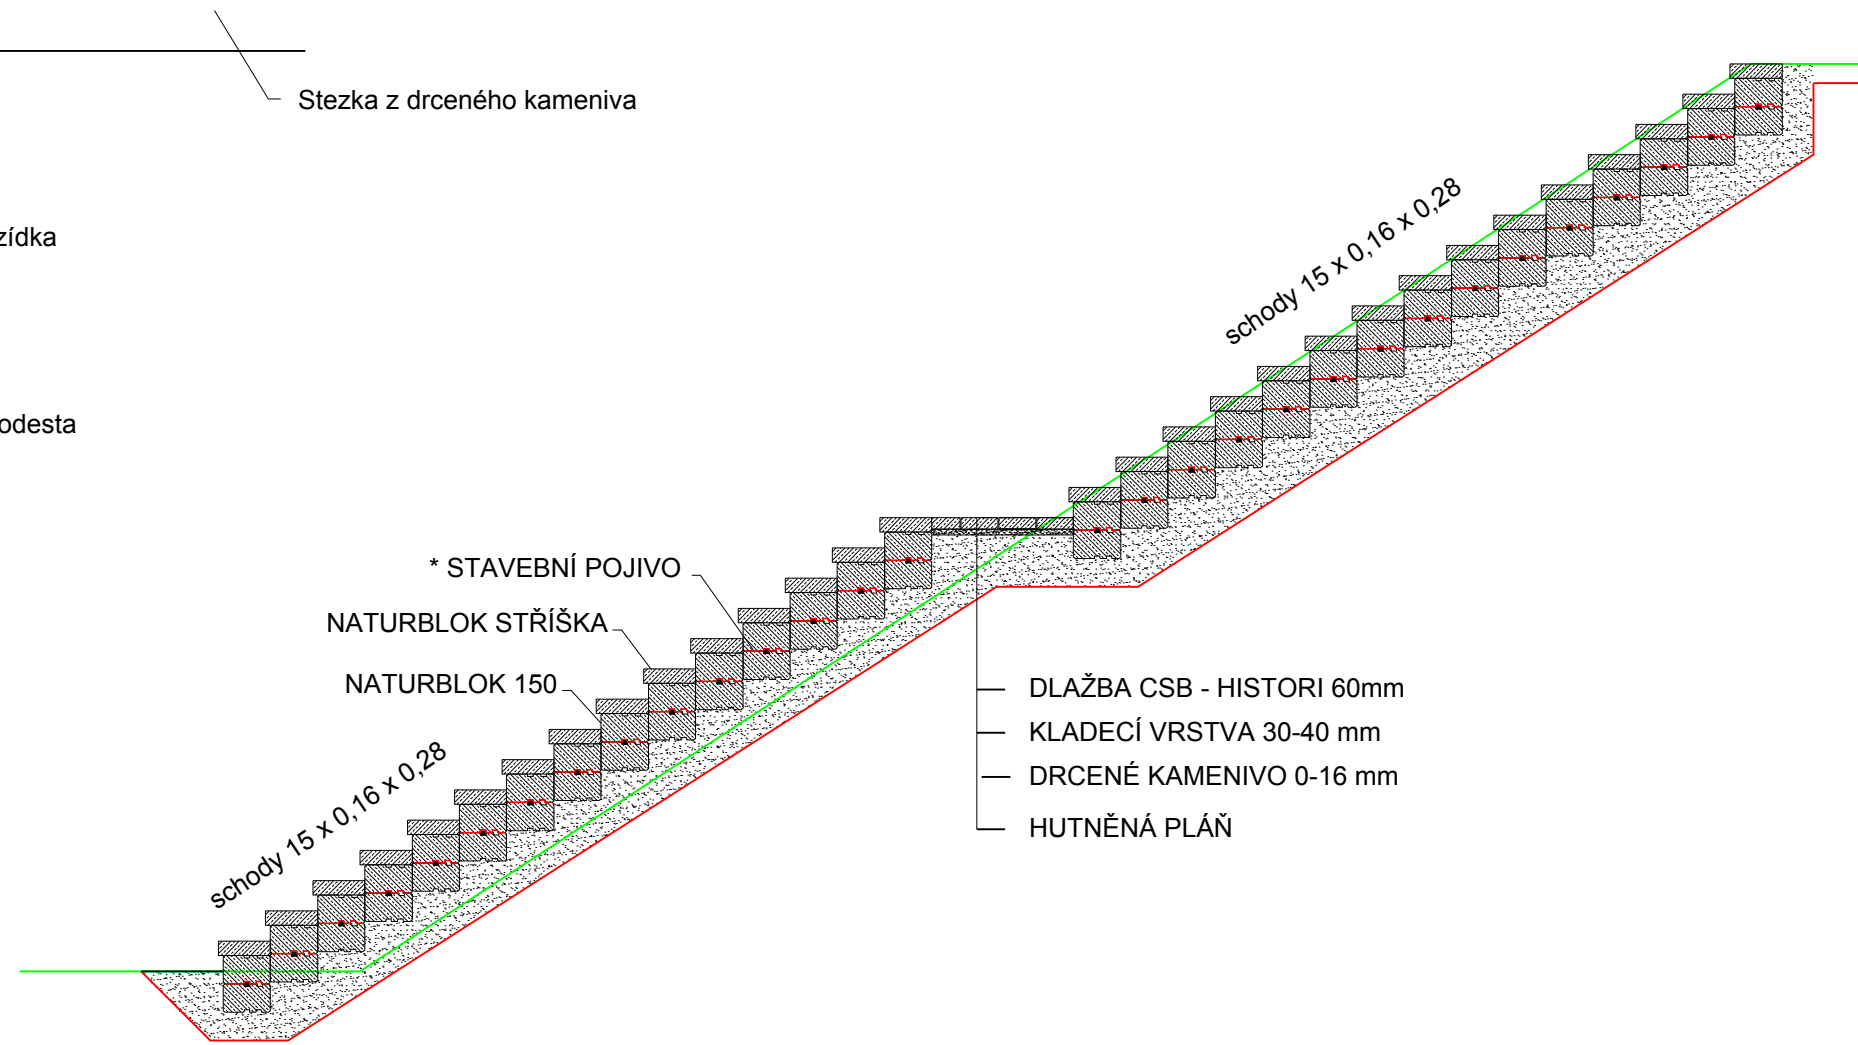
Stávající schodiště bude rozebráno a opraveno např. bloky CS Naturblok.
