Řez B - B

ZODP.PROJEKTANT	VYPRACOVAL	KONTRLOVAL	Ing. Jan CHALOUPSKÝ Projekty, průzkumy a posudky st. U Hřiště 639 Trutnov	
ING. CHALOUPSKÝ	M.BARTOŠOVÁ	ING. CHALOUPSKÝ		
OBJEDNATEL: Správa KRNP, Dobrovského 3, 543 01, Vrchlabí			FORMÁT	2 A4
AKCE : Vrchlabí – Krkonošské muzeum Areál bývalého kláštera augustiniánů Oprava stropu nad 2.NP a krovu Projekt pro ohlášení udržovacích prací na kulturní památce			DATUM	06/2015
			ÚČEL	Projekt
			ČÍS.ZAK.	4548/15
			MĚŘÍTKO	Č. VÝKRESU
OBSAH : Řez B – B			1 : 50	D.1.1.b.17.

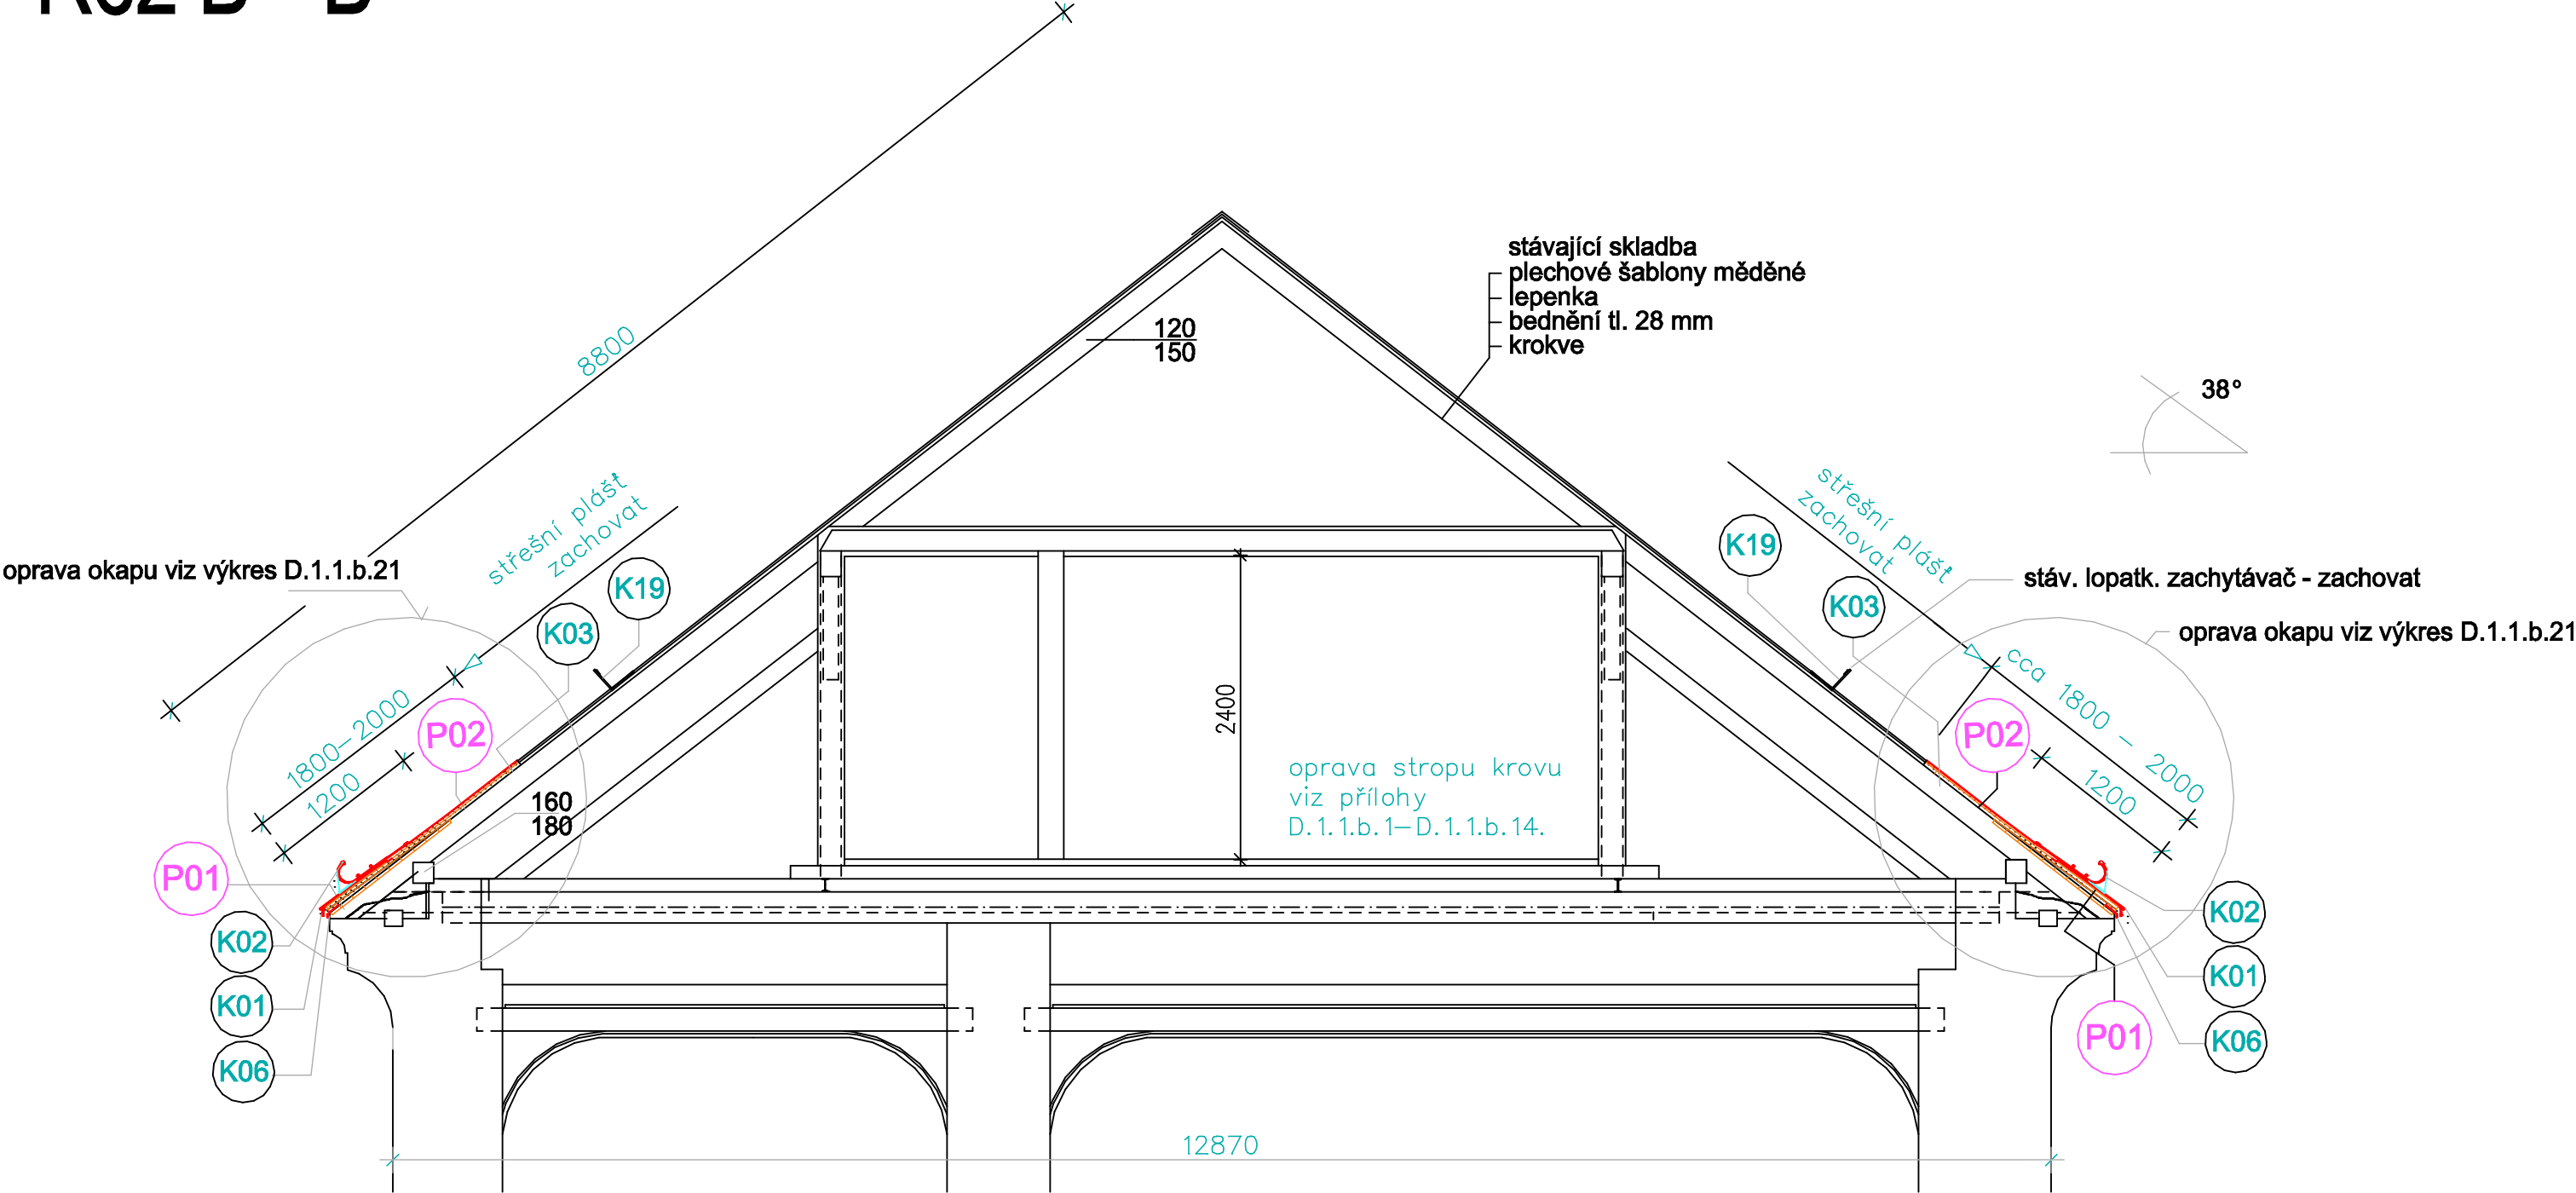
oplechování okapu, falcované spoje na dvojitou stojatou drážku těsněnou, plech měděný tl.0.6mm
nově položená strukturovaná rohož - drenážní vrstva
nové bednění, prkna tl.28mm
stávající krokve - sanace viz výkresy opravy krovu

oplechování okapu, plech měděný
strukturovaná rohož - drenážní vrstva
bednění, prkna tl.28mm
námětek 100/30-0mm - větraná vzduchová mezera
pojistný asfaltový pás
nové bednění, prkna tl.24mm - zapuštěné , zalícované s krokví
