ZODP.PROJEKTANT	VYPRACOVAL	KONTROLOVAL	Ing. Jan CHALOUPSKÝ Projekty, průzkumy a posudky st. U Hříště 639 Trutnov	
ING. CHALOUPSKÝ	M.BARTOŠOVÁ	ING. CHALOUPSKÝ		
OBJEDNATEL: Správa KRNP, Dobrovského 3, 543 01, Vrchlabí			FORMÁT	2 A4
AKCE : Vrchlabí – Krkonošské muzeum Areál bývalého kláštera augustiniánů Oprava stropu nad 2.NP a krovu Projekt pro ohlášení udržovacích prací na kulturní památce			DATUM	06/2015
			ÚČEL	Projekt
			ČÍS.ZAK.	4548/15
			MĚŘÍTKO	Č. VÝKRESU
OBSAH : Řez D – D, E – E			1 : 50	D.1.1.b.19.

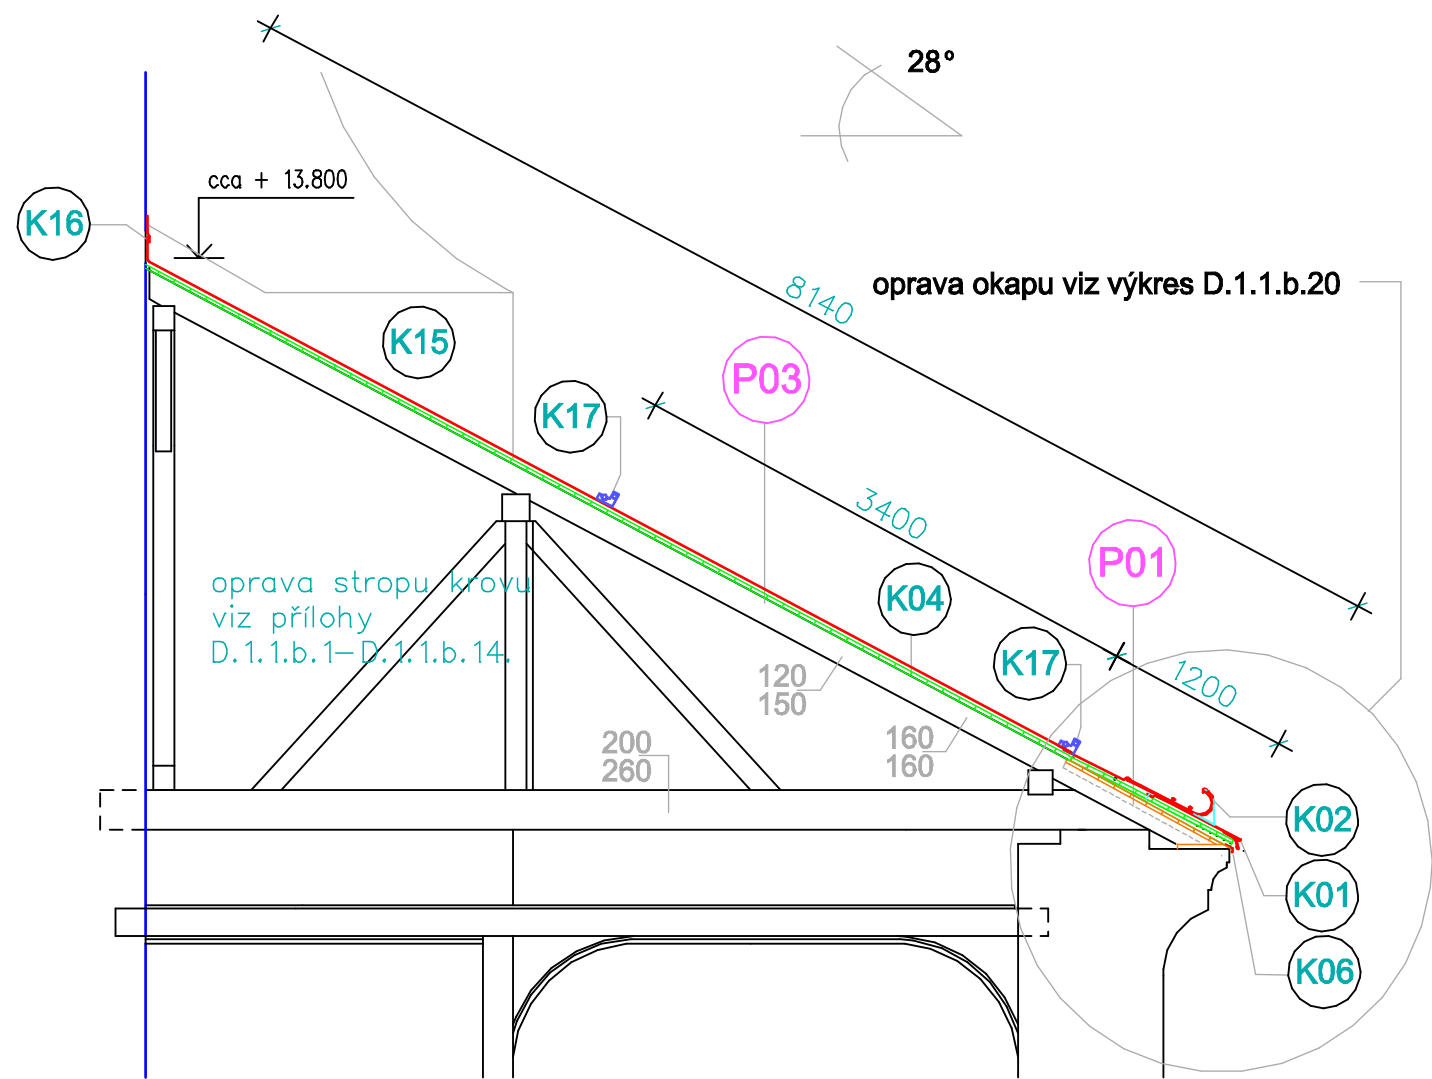
# Řez D - D

oplechování střechy, falcované spoje na dvojitou stojatou drážku těsněnou, plech měděný tl.0.6mm  
nově položená strukturovaná rohož - drenážní vrstva  
stávající bednění, prkna tl.28mm - náhrada na vyznačených místech  
stávající krokve - sanace viz výkresy opravy krovu

oplechování okapu, plech měděný  
strukturovaná rohož - drenážní vrstva  
bednění, prkna tl.28mm  
námětek 100/30-0mm - větraná vzduchová mezera  
pojistný asfaltový pás  
nové bednění, prkna tl.24mm - zapuštěné , zalícované s krokví
