ZODP.PROJEKTANT	VYPRACOVAL	KONTROLOVAL	Ing. Jan CHALOUPSKÝ Projekty, průzkumy a posudky st. U Hřiště 639 Trutnov	
ING. CHALOUPSKÝ	M.BARTOŠOVÁ	ING. CHALOUPSKÝ		
OBJEDNATEL: Správa KRNP, Dobrovského 3, 543 01, Vrchlabí				
AKCE : Vrchlabí – Krkonošské muzeum Areál bývalého kláštera augustiniánů Oprava stropu nad 2.NP a krovu Projekt pro ohlášení udržovacích prací na kulturní památce			FORMÁT	2 A4
			DATUM	06/2015
			ÚČEL	Projekt
			ČÍS.ZAK.	4548/15
			MĚŘÍTKO	Č. VÝKRESU
OBSAH : Detail okapu střechy v místě falcované krytiny			1 : 10	D.1.1.b20.

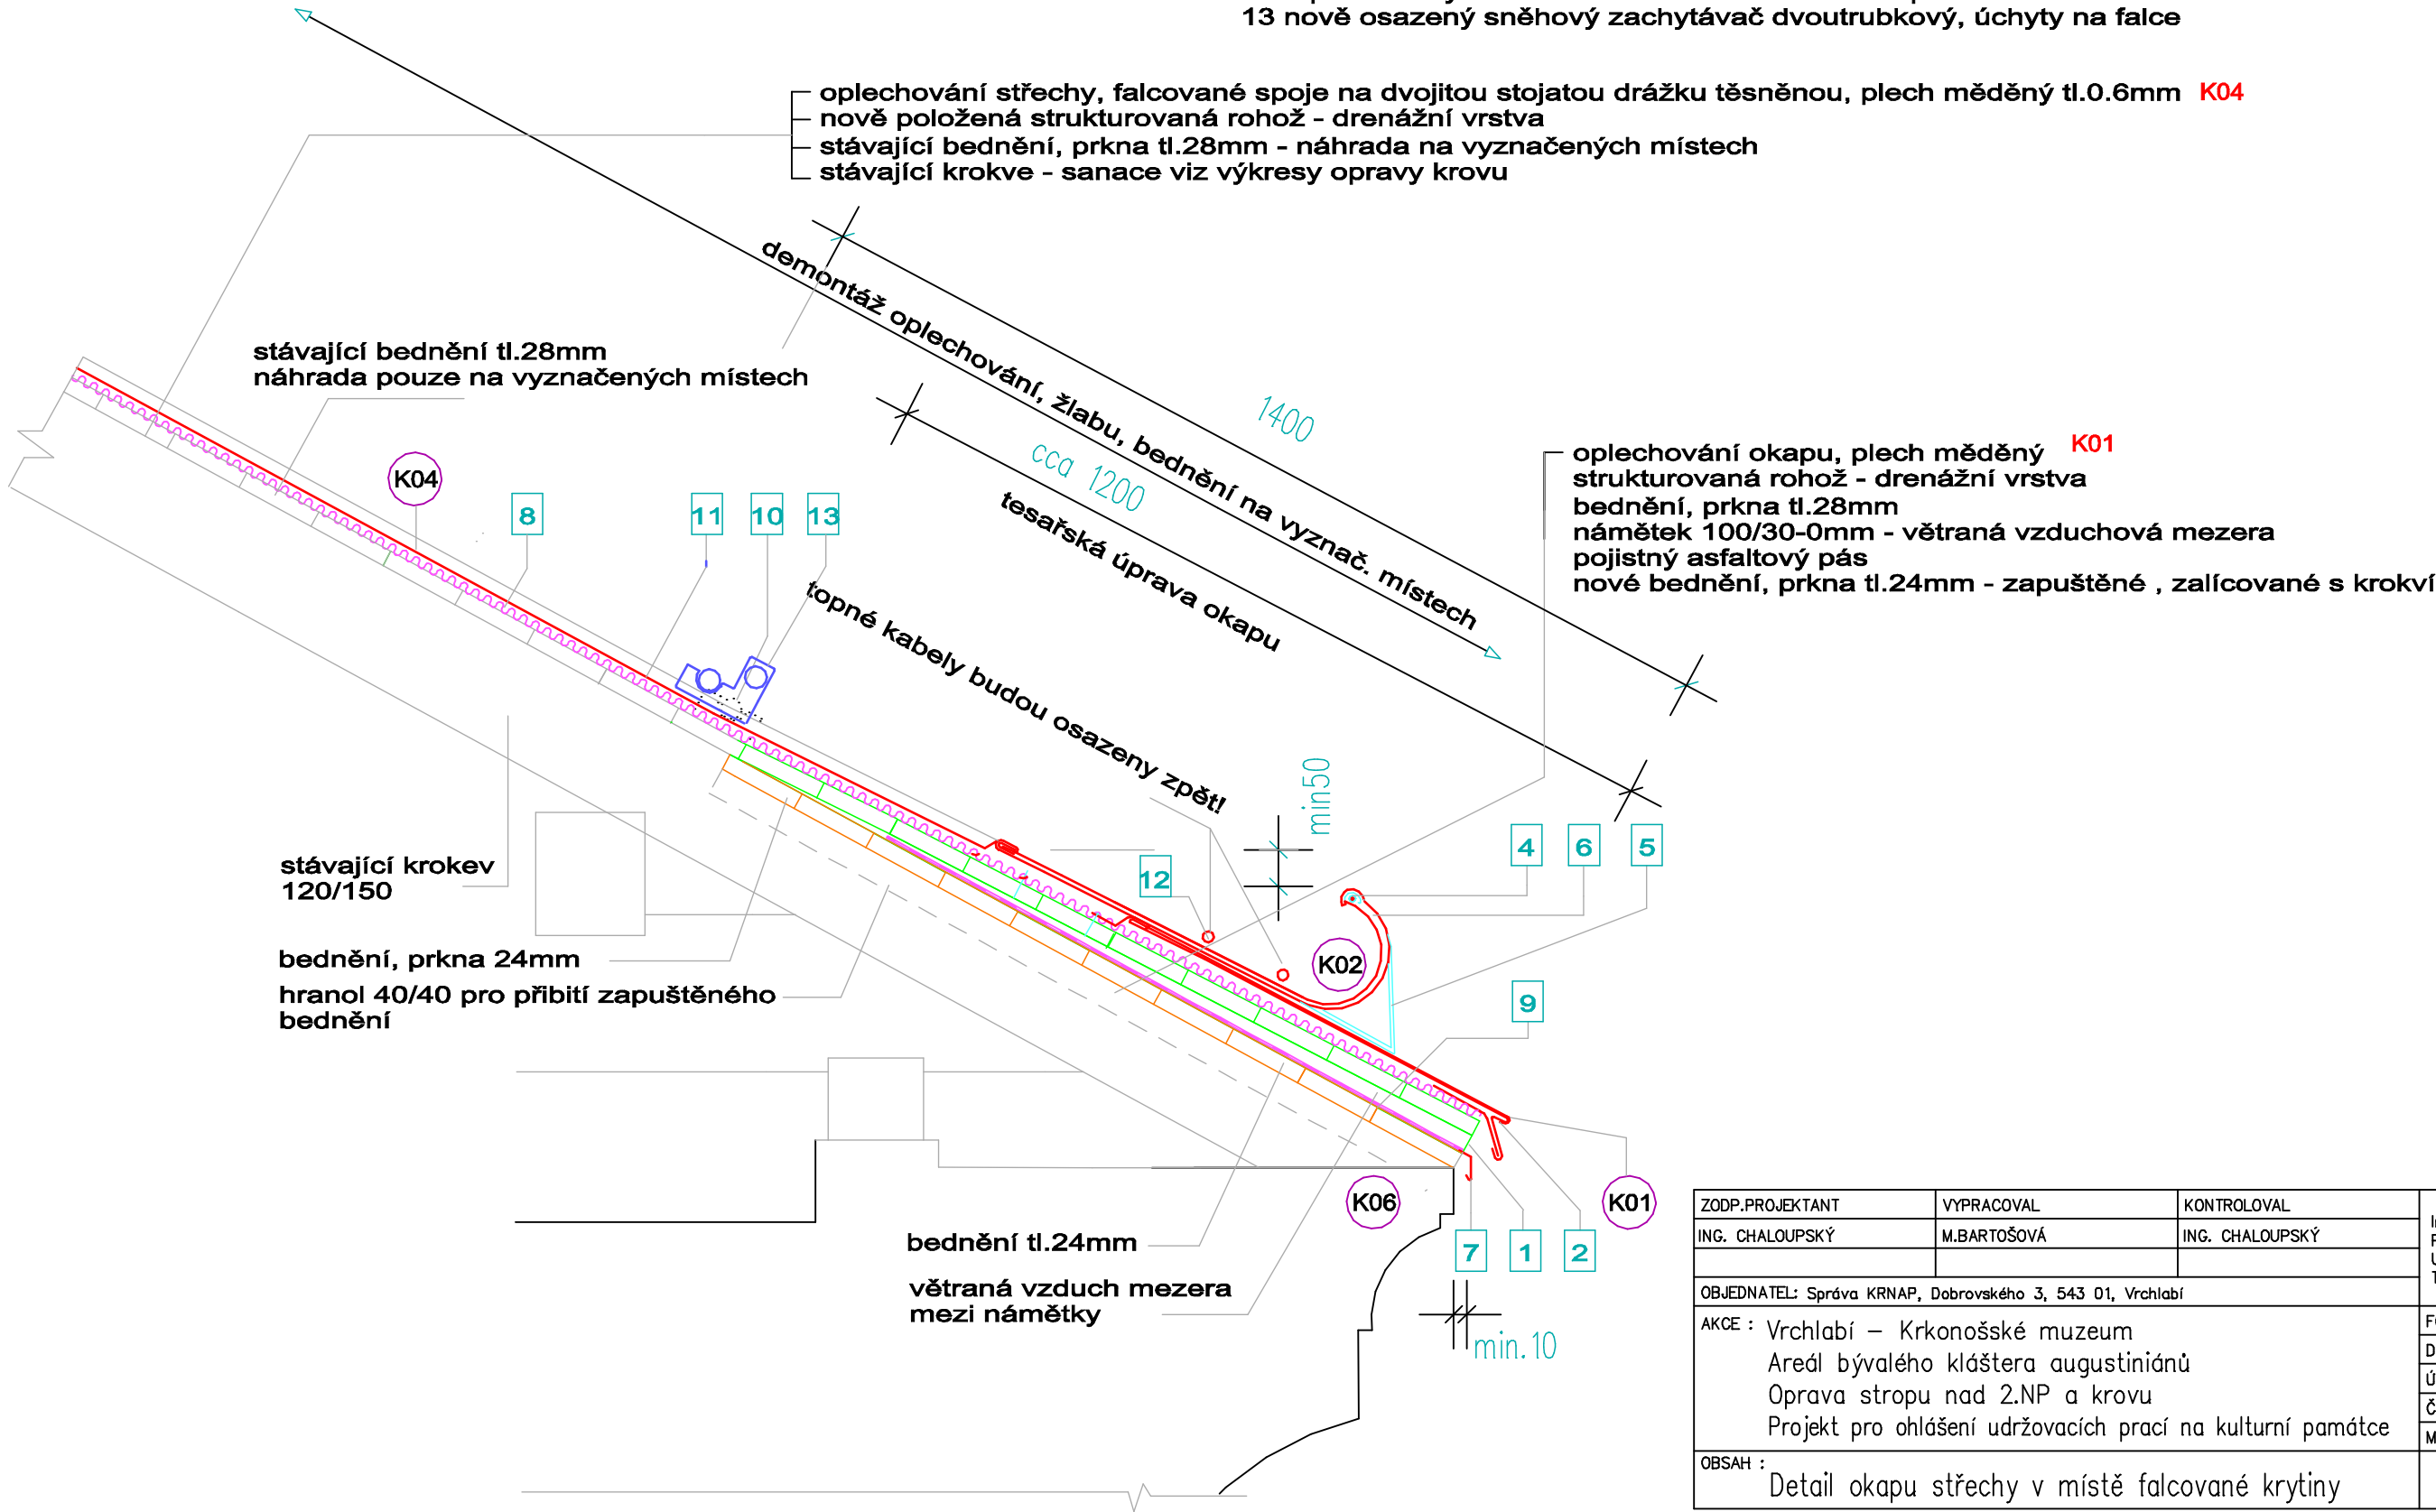
- 1 krycí větrací mřížka
- 2 plechová okapnička s příponkou
- 4 ocelový prut
- 5 ocelový hák vyztužený, pásovina min.30x10mm, vodorovná únosnost 3.5kN K02
- 6 nástřešní žlab K02
- 7 okapnička na bednění K06
- 8 strukturovaná rohož
- 9 asfaltový pás SBS modifikovaný, vložka ze skleněné tkaniny, svařitelný, min. tl.3mm
- 10 sněhový zachytávač stávající - demontovat
- 11 oplechování střechy falcovanou měděnou krytinou, drážky těsněné
- 12 topné kabely - dočasná demontáž a montáž zpět
- 13 nově osazený sněhový zachytávač dvoutrubkový, úchyty na falce
