ZODP.PROJEKTANT	VYPRACOVAL	KONTROLOVAL	Ing. Jan CHALOUPSKÝ Projekty, průzkumy a posudky st. U Hřiště 639 Trutnov	
ING. CHALOUPSKÝ	M.BARTOŠOVÁ	ING. CHALOUPSKÝ		
OBJEDNATEL: Správa KRNP, Dobrovského 3, 543 01, Vrchlabí				
AKCE : Vrchlabí – Krkonošské muzeum Areál bývalého kláštera augustiniánů Oprava stropu nad 2.NP a krovu Projekt pro ohlášení udržovacích prací na kulturní památce			FORMÁT	2 A4
			DATUM	06/2015
			ÚČEL	Projekt
			ČÍS.ZAK.	4548/15
			MĚŘÍTKO	Č. VÝKRESU
OBSAH : Detail 2 A, 2 B a 5 – stropní konstrukce			1 : 50	D.1.1.b.5.

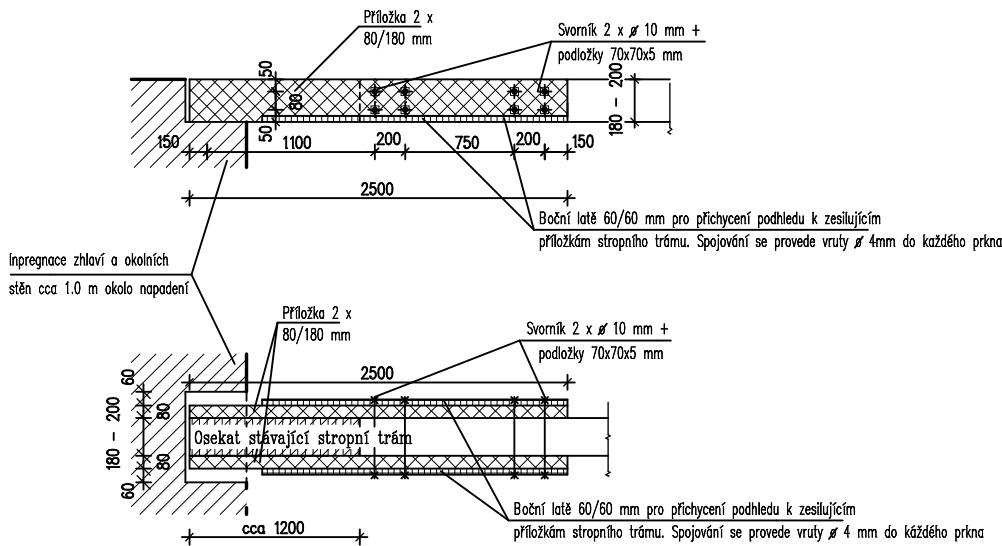
Detail zesílení lokálně napadeného stropního trámu oboustranou příložkou
Detail 2 A

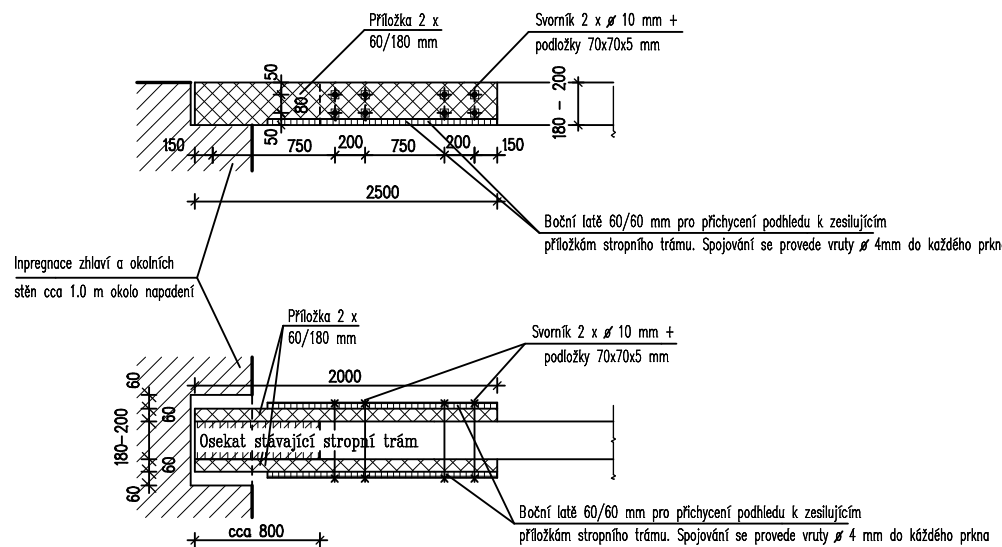
Detail zesílení lokálně napadeného stropního trámu oboustranou příložkou
Detail 2 B

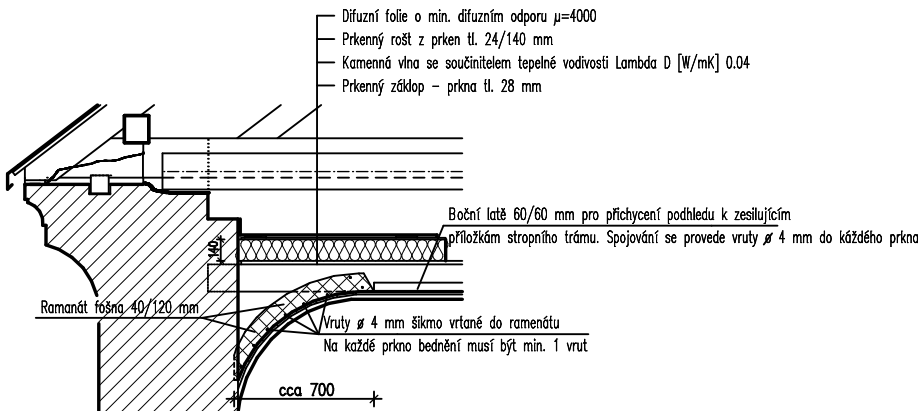
Detail nového ramenátu a jeho kotvení
Detail 5
